# AMÉNAGEMENTS CORRECTIFS POUR LA CIRCULATION DES POISSONS ENTRE LA RIVIÈRE SAINT-FRANÇOIS ET LE 1<sup>ER</sup> MARAIS DE LA COMMUNE D'ODANAK

## Rapport technique

Janvier 2015

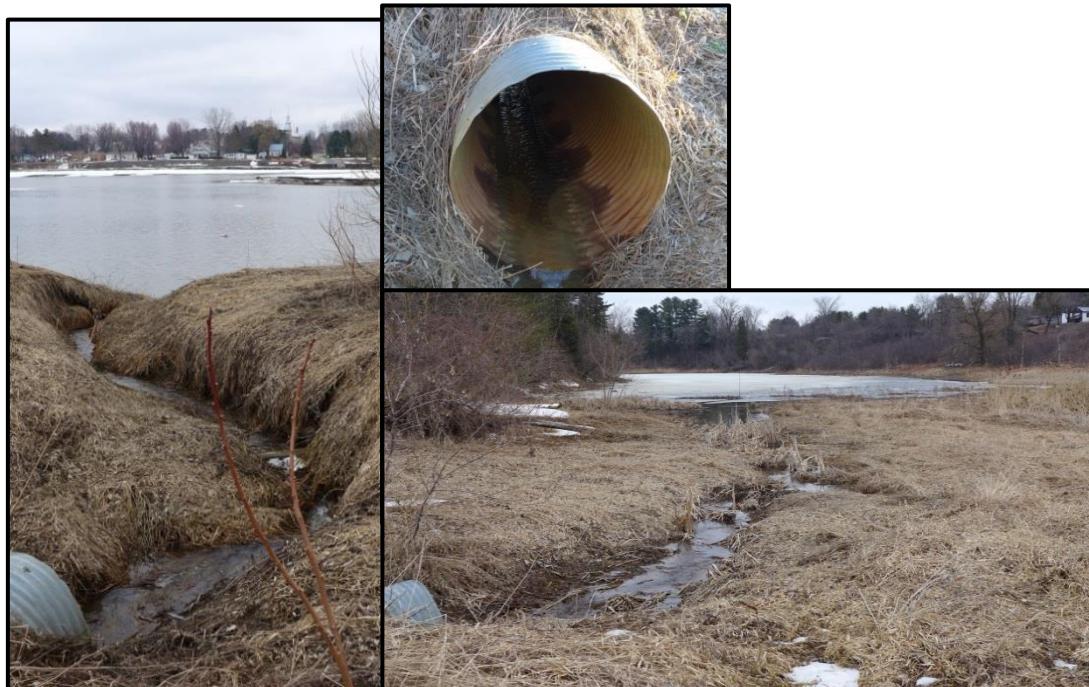
Figure 2. Photos du cours d'eau avant aménagements prises le 9 avril 2013.

Le 10 avril 2013, une équipe composée des employés du Bureau environnement et terre d'Odanak, d'un technicien de chez AECOM inc., de l'ingénieur Miroslav Chum et de Philippe Brodeur biologiste au ministère des Forêts, de la Faune et des Parcs de la Mauricie et du Centre-du-Québec, MFFP (à cette époque, MDDEFP) est venue constater sur le terrain la problématique d'accessibilité pour le poisson. Il a été conclu que le marais représente un bon habitat de reproduction pour la perchaude ainsi que pour une multitude d'autres espèces et que des aménagements correctifs améliorant la circulation du poisson sont réalisables sur le site. En fonction de la nature de l'endroit, un concept d'aménagement a été développé. Celui-ci consiste à réduire la pente du cours d'eau en augmentant sa longueur en le faisant s'éloigner parallèlement à la rive puis tourner en amont d'un nouveau ponceau pour rejoindre l'exutoire du marais. L'objectif de cette manœuvre est de diminuer la vitesse d'écoulement dans le nouveau cours d'eau. Afin de concevoir les plans d'aménagement, une station totale est utilisée pour effectuer des relevés topographiques le même jour. De plus, deux règles sont installées, l'une à l'embouchure du ruisseau menant à la rivière et l'autre à la sortie du marais, pour suivre les fluctuations du niveau d'eau à différents moments pendant l'été. Les travaux d'arpentage du cours d'eau actuel et du futur tracé du cours d'eau ainsi que le suivi des niveaux d'eau se sont déroulés du 4 avril au 28 mai 2013. Les estimations de débits ont été réalisées selon les méthodes standards pour un micro bassin d'écoulement. Enfin, un verveux a été installé du 16 avril au 3 mai 2013 à l'embouchure du cours d'eau sans nom afin de vérifier si la perchaude tente toujours d'utiliser le cours d'eau afin de remonter vers le 1<sup>er</sup> marais de la commune. Au total, 47 perchaudes ont été capturées en 240 heures de pêche (10 jours). Le recensement de ces perchaudes et des conditions d'écoulement dans le ruisseau empêchant la montée de poissons au printemps 2013 confirme hors de tout doute la pertinence de réaliser ce projet d'aménagement.

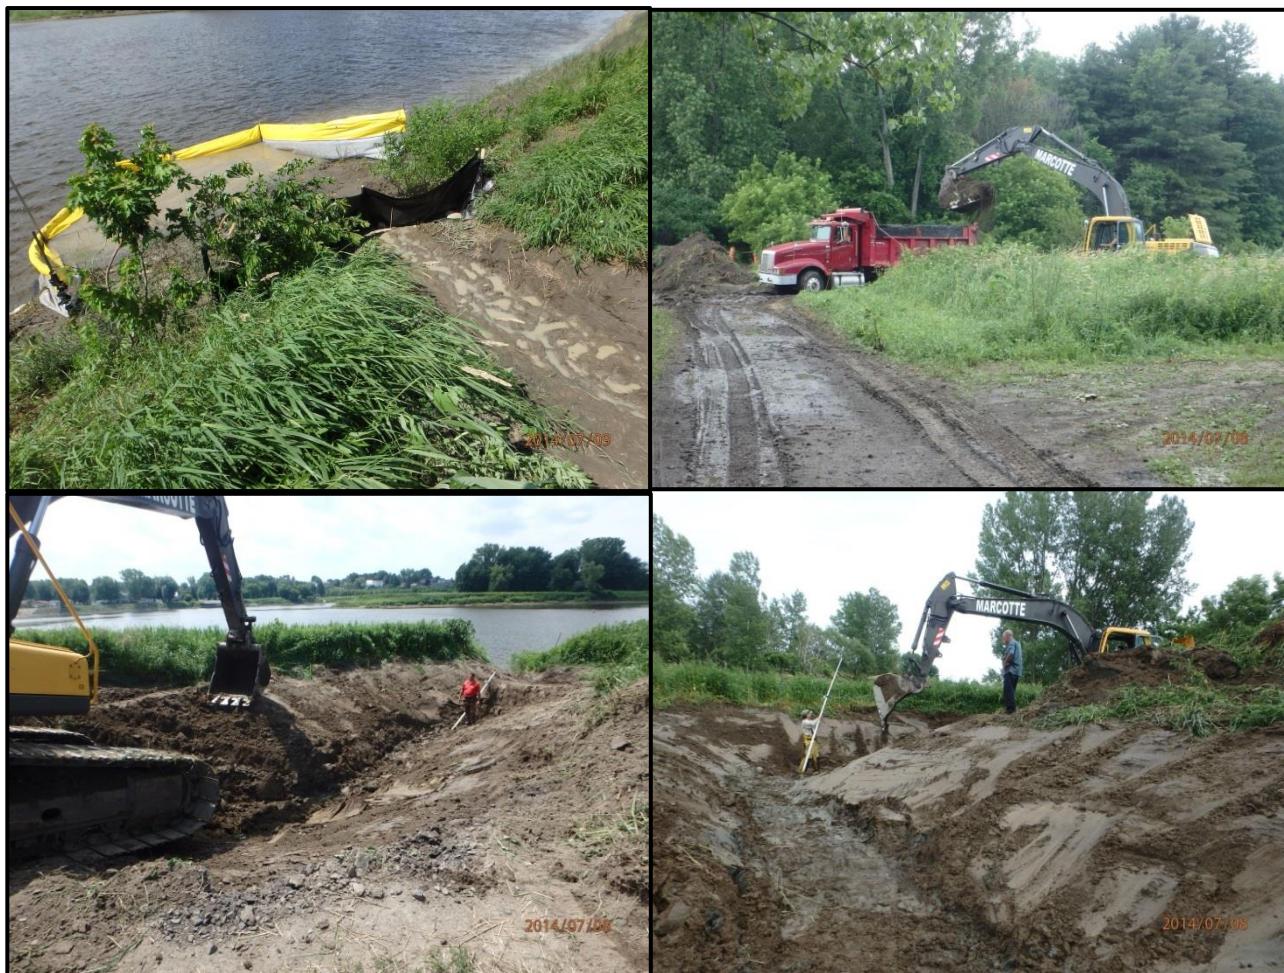
Figure 4. Photos de l'excavation du nouveau cours d'eau prises le 8 et 9 juillet 2014.

Une pelle mécanique sur chenilles ainsi qu'un camion-benne ont été utilisés afin d'excaver le sol et de creuser le nouveau cours d'eau. Une section à chaque extrémité du nouveau cours a été laissée en place afin de servir de batardeaux avant le transfert de l'ancien cours d'eau dans son nouveau lit. Lors de l'enrochement du nouveau cours d'eau, ces bouchons de substrat ont été remplacés par des batardeaux formés d'une barrière à sédiments collée sur une planche de bois bien enfoncee dans le sol, ce qui a permis le remblayage de l'ancien cours d'eau. Le sol arable retiré du site a été conservé à proximité pour être réutilisé. Le sol excavé a été transporté au site de dépôt d'Odanak à moins d'un kilomètre des aménagements. Les dénivélés du nouveau cours d'eau ont été mesurés au moyen d'une station totale et d'une tige avec prismes et vérifiés à plusieurs reprises manuellement en calculant la longueur du cours d'eau et son élévation. Le nouveau cours d'eau débute à trois mètre de l'embouchure de la rivière Saint-François et comporte un dénivélé de 0,55 m jusqu'au ponceau. Cette section mesure 34 m et sa pente est de 1,7 cm/m linéaire (contrairement à 25 m avec une pente moyenne de 10 cm/m linéaire dans l'ancien cours d'eau). Le secteur en amont du ponceau mesure dorénavant 42 m pour un dénivélé d'un mètre donnant une pente moyenne de 2,5 cm/m (anciennement 25 m avec une pente de 30 cm/m). Il se

connecte à environ quatre mètres de l'exutoire du marais. Enfin, toutes les pentes du nouveau cours d'eau ont été adoucies à des pentes de 1:3.

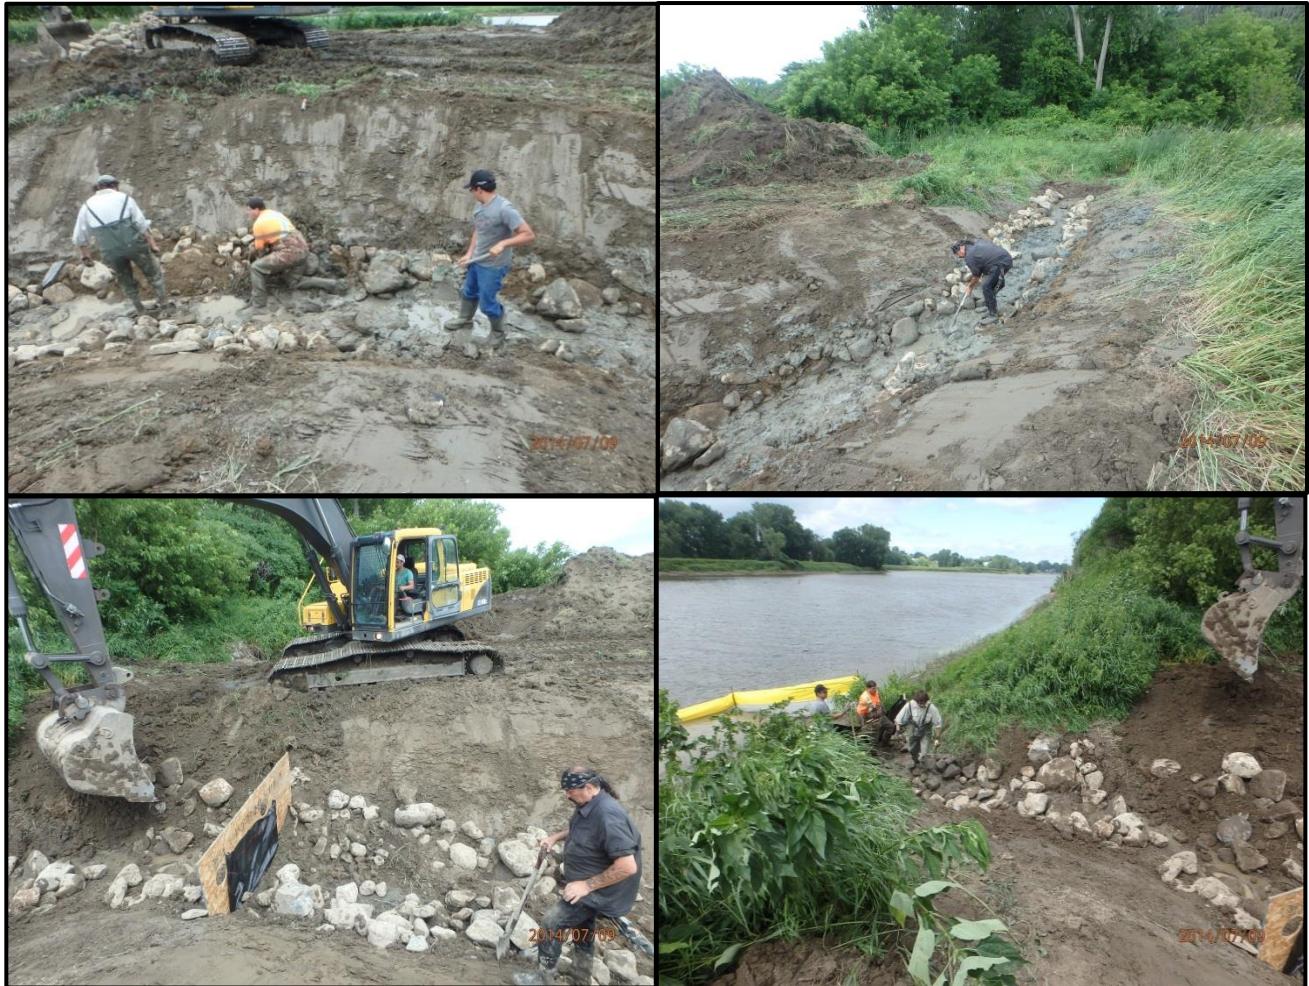
Figure 5. Photos de l'enrochement du nouveau cours d'eau prises le 9 juillet 2014.

Les 9 et 10 juillet 2014, des roches d'un calibre de 200 mm à 500 mm ont ensuite été placées dans le nouveau cours d'eau afin de délimiter et stabiliser les berges des petits bassins d'environ deux mètres de long par un mètre de large (voir plan 8 de l'annexe 1). Entre chaque bassin, une roche plate était disposée au fond du cours d'eau et d'autres de gros calibres sur les côtés pour former des restrictions (seuils) d'environ 0,3 m par 0,3 m. Les roches étaient sélectionnées, puis placées et enfoncées avec la pelle mécanique ou manuellement dans le cours d'eau. Un total de 16 seuils et bassins dans le secteur en aval du chemin et de 22 dans le secteur en amont ont ainsi été créés. Les dénivélés entre chaque seuil ont été vérifiés à l'aide de la station totale. Ceux-ci sont en moyenne de 3,4 cm par seuil dans la partie aval et de 4,5 cm dans la partie amont.

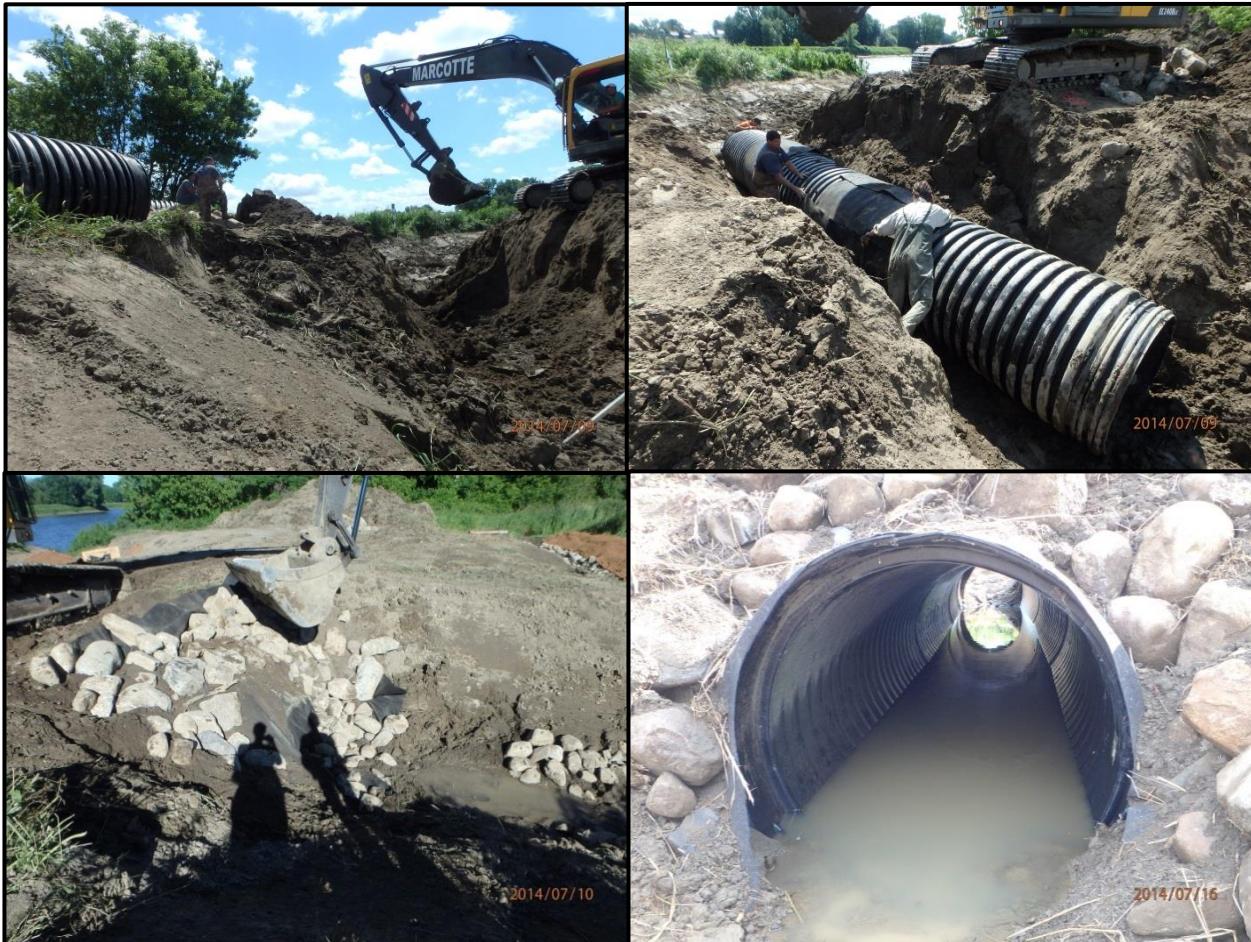
Figure 6. Photos de l'aménagement du nouveau ponceau prises les 9 et 10 juillet 2014.

Les 9 et 10 juillet 2014, un nouveau ponceau de 13 m de long et de 1,2 m de diamètre en thermoplastique a été placé à 30 m à l'ouest de l'ancien en dessous du chemin de VTT. Celui-ci a été installé à 20 cm en dessous du niveau du cours d'eau afin de le remplir en partie par le substrat naturel provenant du cours d'eau. Ce ponceau a ensuite été enterré. Un géotextile Texel 918 a été installé sur chacune des pentes du ponceau puis enroché avec de la pierre du plus gros calibre présent dans les aménagements pour le stabiliser. Le sol arable a ensuite été disposé sur les roches. L'ancien ponceau a été retiré et envoyé chez le ferrailleur et l'ancien cours d'eau a été enterré par le matériel d'excavation conservé sur place puis recouvert de sol arable.

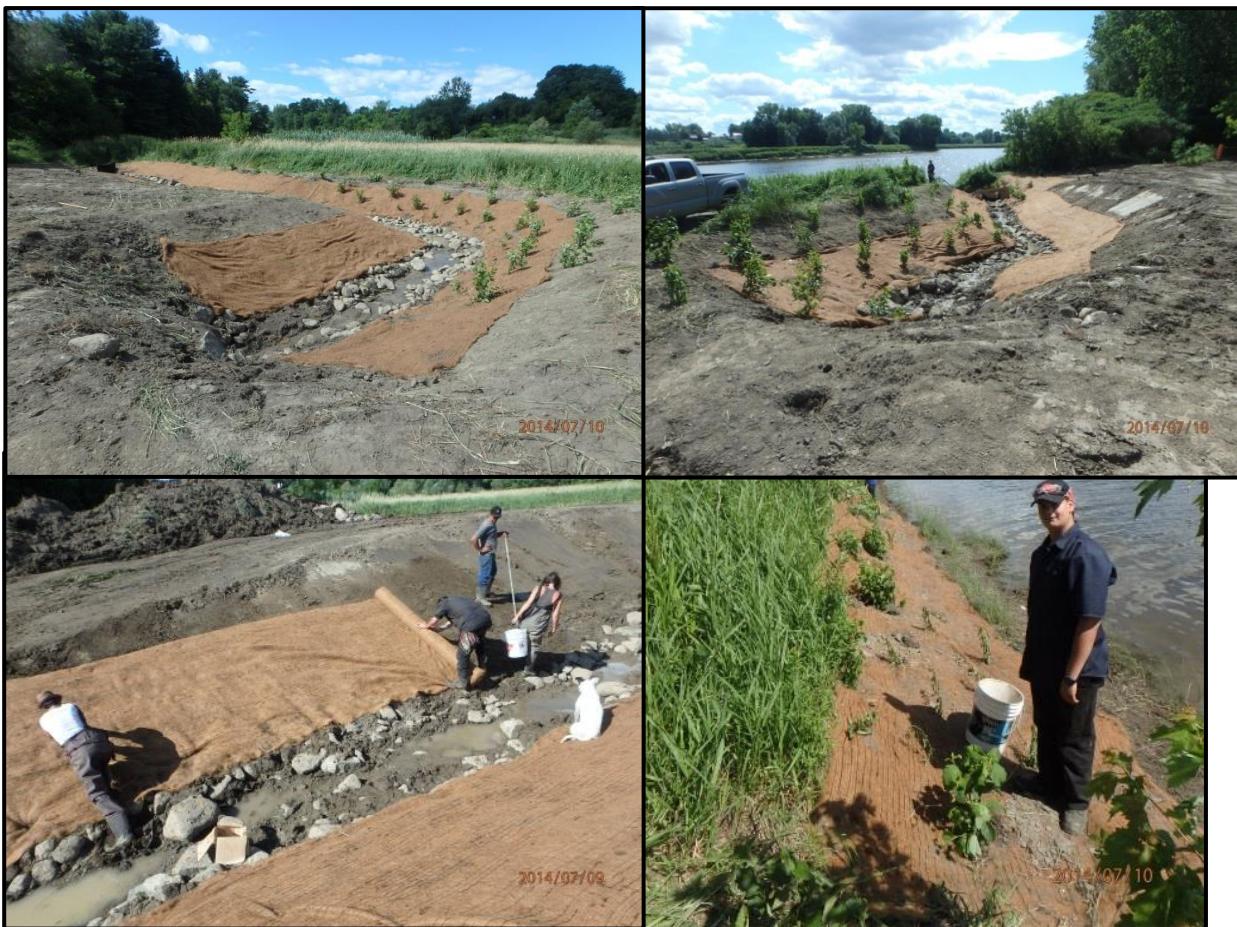
Figure 7. Photos de la végétalisation et stabilisation des aménagements prises le 10 juillet 2014.

Une attention particulière a été portée à la rive de la rivière Saint-François fragilisée par le passage du nouveau cours d'eau. Ce secteur a été ensemencé par un mélange de semence pour milieux humides conçu par Canard Illimité (MICA2009). Puis un tapis de 20 m de noix de coco biodégradable a été fixé sur la rive à l'aide de crampes métalliques en forme de « U » de 200 mm. À cet emplacement, 18 gros plants d'aulne ont été plantés au travers du tapis en plus de 35 boutures de saules récoltées sur le site. Cette stabilisation végétale permettra de réduire l'érosion produite par les glaces et le batillage de la rive aidant ainsi à protéger le ruisseau sinuant derrière. Ensuite, les pentes du nouveau cours d'eau ont été ensemencées avec le même mélange de graines, puis recouvertes pareillement à la rive de la rivière de tapis de noix de coco afin d'éviter l'érosion et le ravinage du sol à nu. De plus, dans les courbes du nouveau cours d'eau, particulièrement à risque d'érosion (soit l'extérieur des trois grandes courbes), des plants d'aulnes ont été plantés en quinconces jusque sur le haut du talus de la pente pour stabiliser ces endroits. Une rangée d'aulnes a aussi été plantée sur le talus du cours d'eau en avant des zones de phragmite afin de réduire les risques de propagation de cette plante dans le nouveau cours d'eau. Enfin,

les deux rives de la rivière à l'embouchure du ruisseau ont aussi été stabilisées par la plantation de ces arbustes. La végétalisation du site a été effectuée simultanément à l'excavation et à l'enrochement du nouveau cours d'eau afin qu'elle soit complétée au moment de la fin des travaux. Au total, trois kilogrammes de semences MICA2009 ont été utilisées sur les pentes du nouveau cours d'eau, ainsi que 200 m de membrane de noix de coco de 2,4 m de large et 154 plants d'aulnes (rugueux et crispés mélangés), dont 100 gros plants (pots d'un gallon) et 54 petits plants (multicellules de 15 plants). À la fin des travaux, le sol arable a été remis sur l'ensemble des autres zones impactées par la machinerie et trois autres kilogrammes de semences ont été utilisées dans le secteur des aménagements pour finaliser la végétalisation du site. Les végétaux ont par la suite été arrosés le 10 et le 11 juillet, puis au moins une fois par semaine pendant les trois semaines suivantes. Par la suite, la reprise végétale et la stabilisation des rives ont été surveillées, au moins une fois par semaine, et après les épisodes de fortes pluies. Aucune période de sécheresse n'a endommagé la croissance des végétaux durant l'été 2014.

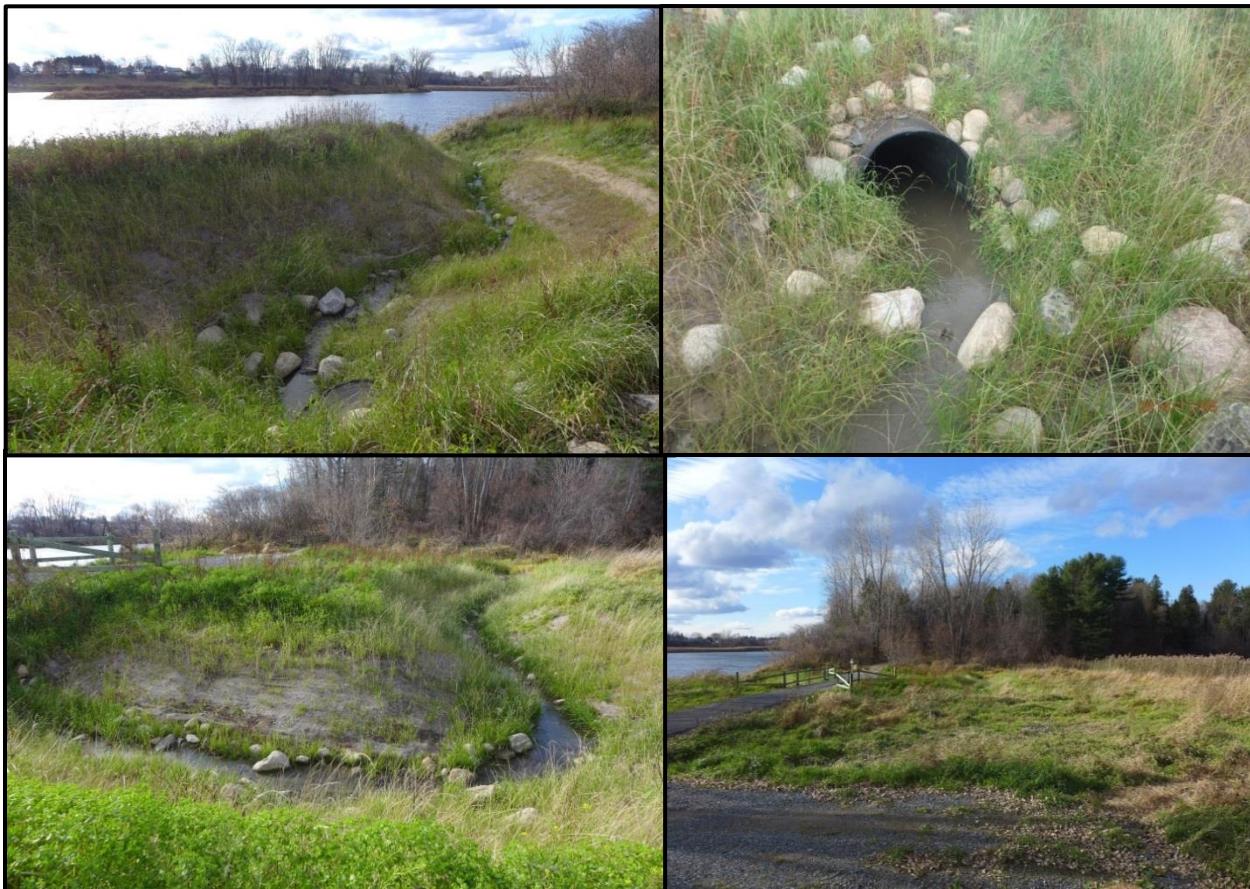
Figure 8. Photos des aménagements après l'ouverture du nouveau cours d'eau les 11 et 13 novembre 2014.

Durant l'été et une partie de l'automne 2014, très peu d'eau a circulé dans le nouveau cours d'eau. Le barrage de castor a été maintenu à l'exutoire du marais ainsi que les deux batardeaux installés à chaque extrémité de celui-ci, afin de laisser le temps à la végétation de pousser et de stabiliser les pentes ainsi que les enrochements du cours d'eau. Seule une petite quantité d'eau circulait de part et d'autre des structures de retenue d'eau. Comme prévu, des sédiments se sont accumulés dans le ponceau dont le substrat est maintenant à la même hauteur que le cours d'eau. La mise en service de ce dernier a été complétée le 11 novembre 2014. Des trous ont d'abord été percés dans les batardeaux puis quelques jours plus tard ceux-ci ont été retirés en commençant par celui en aval puis celui en amont. Un castor a été trappé dans le 1<sup>er</sup> marais de la commune d'Odanak. Par la suite, le barrage a été démantelé graduellement pour laisser l'eau circuler librement. Le chemin de VTT a aussi été retravaillé à la suite des travaux et des barrières en bois ont été construites afin de sécuriser le site. Des affiches d'informations sur la situation de la perchaude au lac-Saint-Pierre, ainsi que sur le présent projet d'aménagements correctifs pour la circulation du poisson sont en cours de réalisation et seront installées à même les barrières de bois durant l'été 2015 afin de compléter ces aménagements.

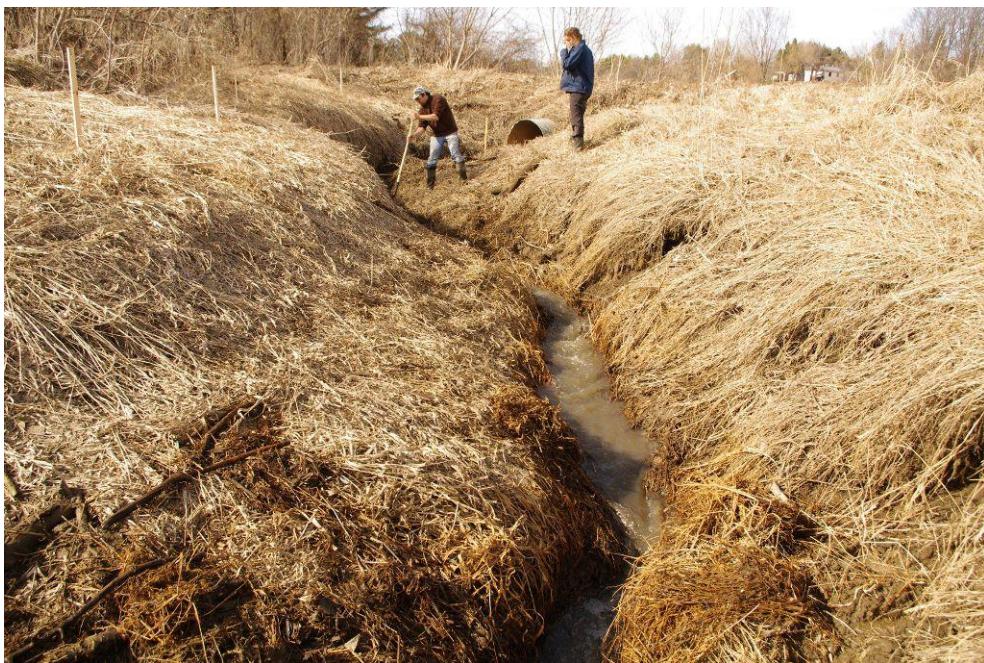
Situation de printemps 2013. La forte pente longitudinale et la lame d'eau insuffisante compromettent fréquemment la libre circulation de la perchaude vers le marais.

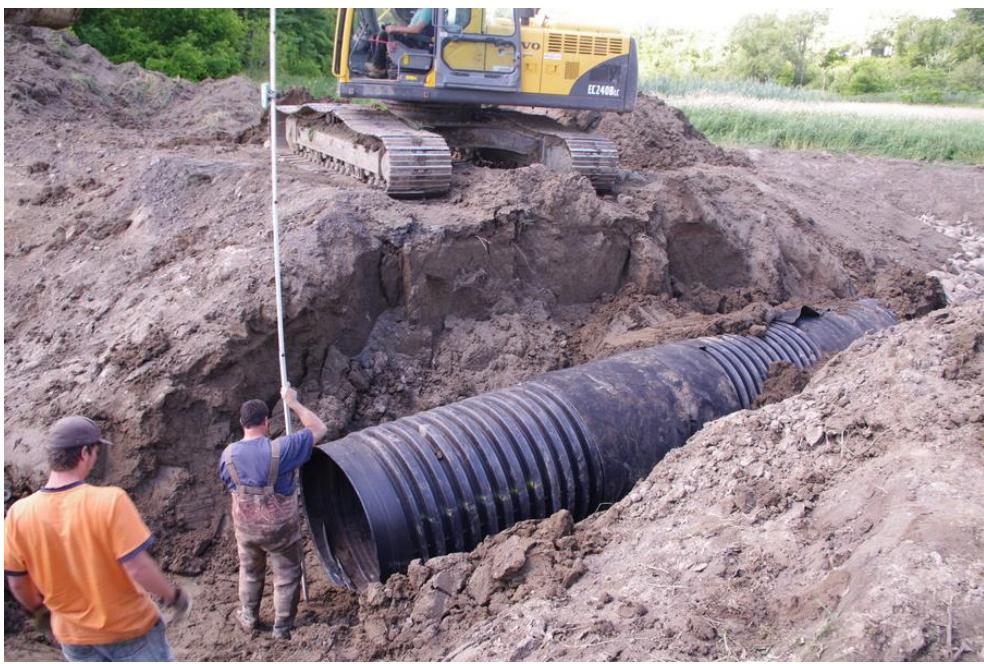
Travaux de juillet 2014. Le ponceau a été repositionné et installé plus profondément afin d'assurer une lame d'eau supérieure à 20 cm à l'intérieur de celui-ci.

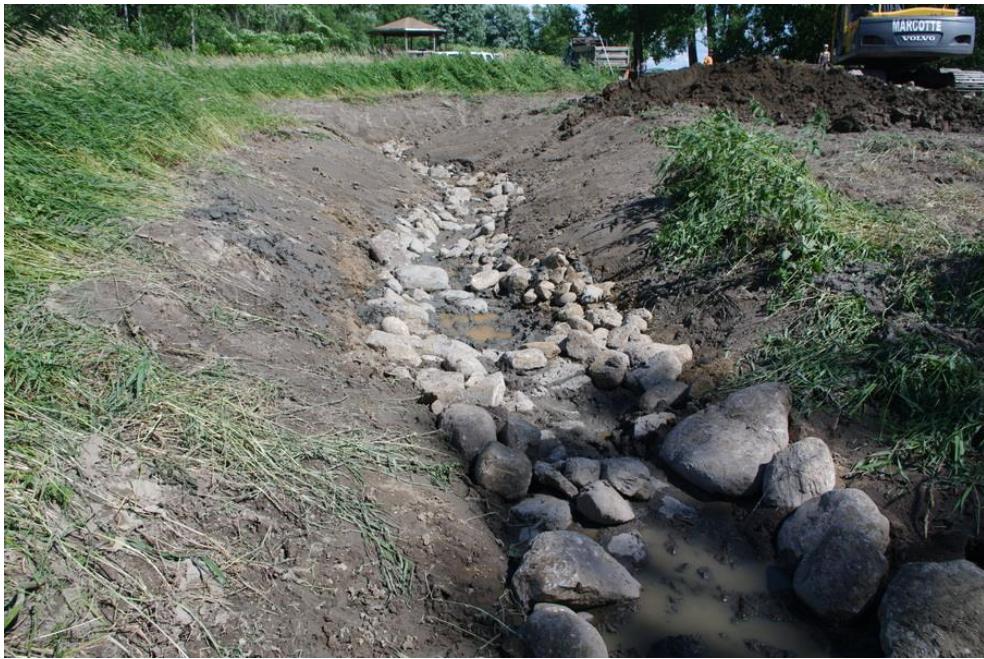
Le cours d'eau a été repositionné et considérablement allongé afin de diminuer la pente longitudinale et d'éliminer les obstacles.

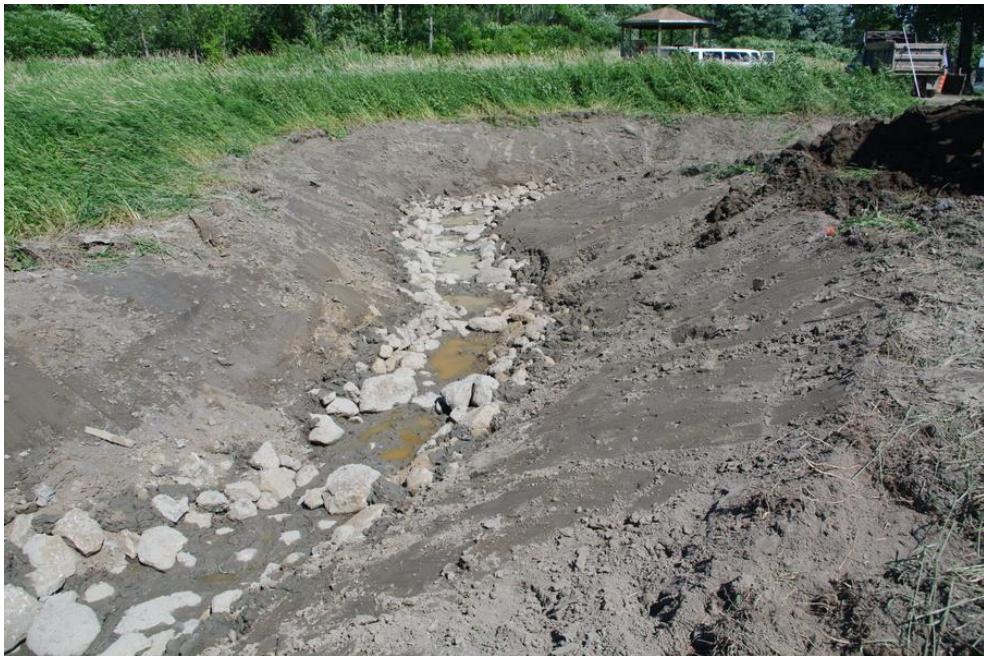
Des bassins successifs ont été créés à l'aide de pierres.

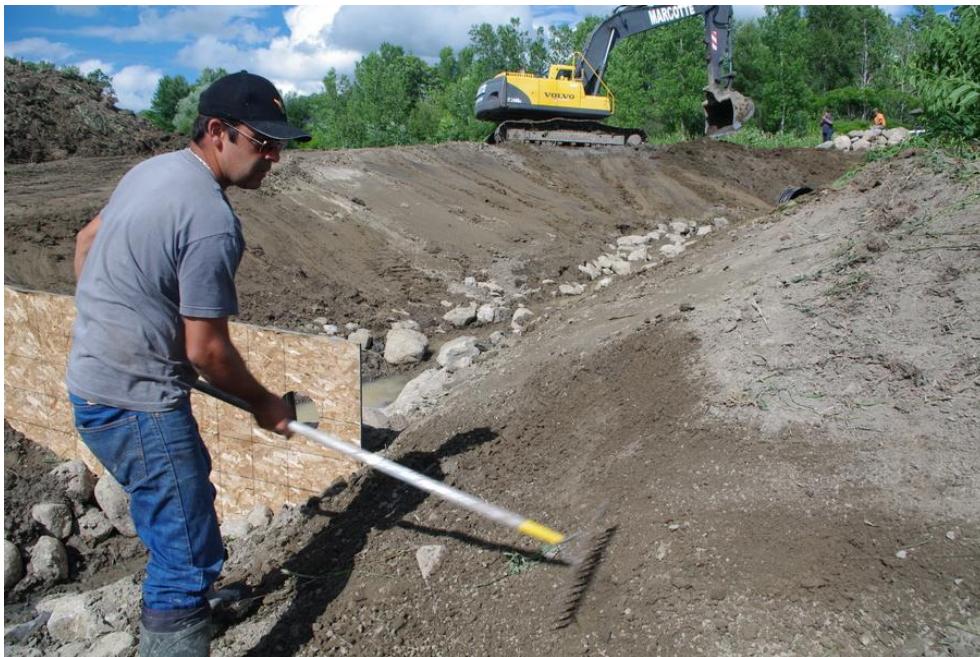
Immédiatement après les travaux d'excavation, la surface perturbée a été ensemencée.

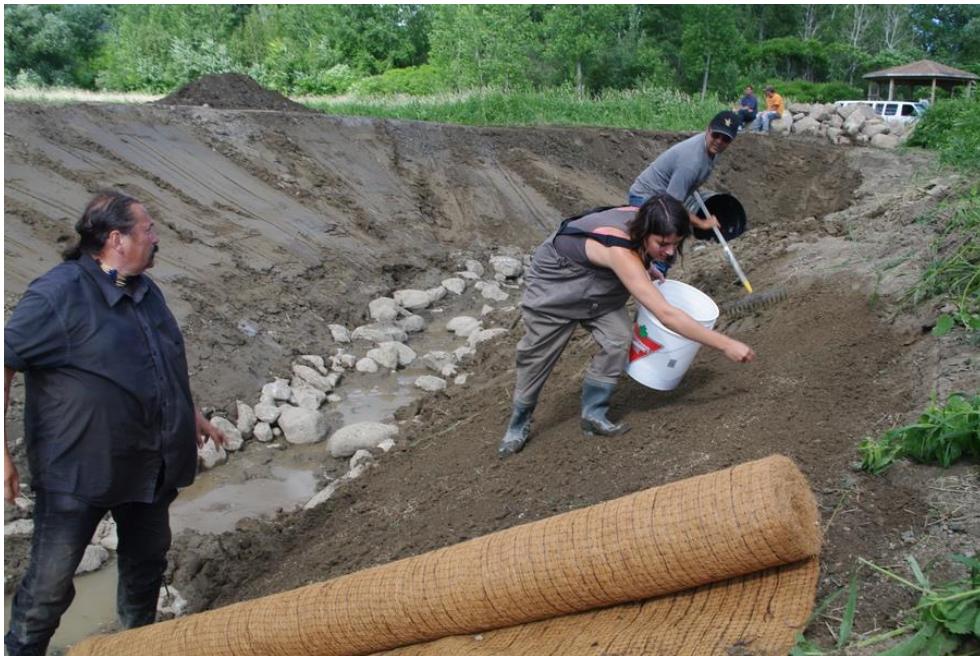
Une membrane dégradable a été étalée sur les talus.

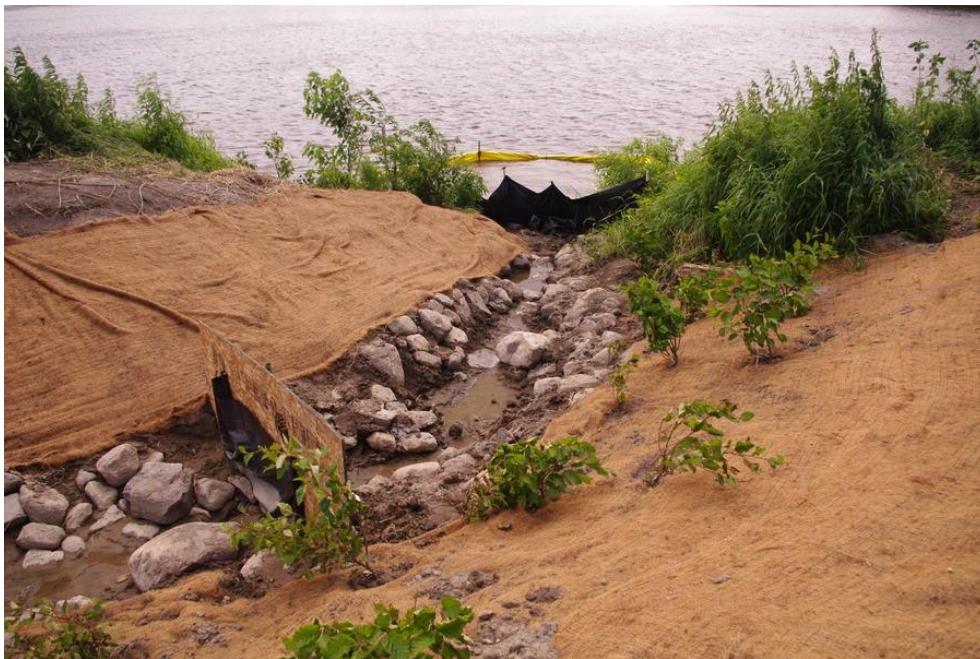
La plantation d'arbustes a complété les travaux.

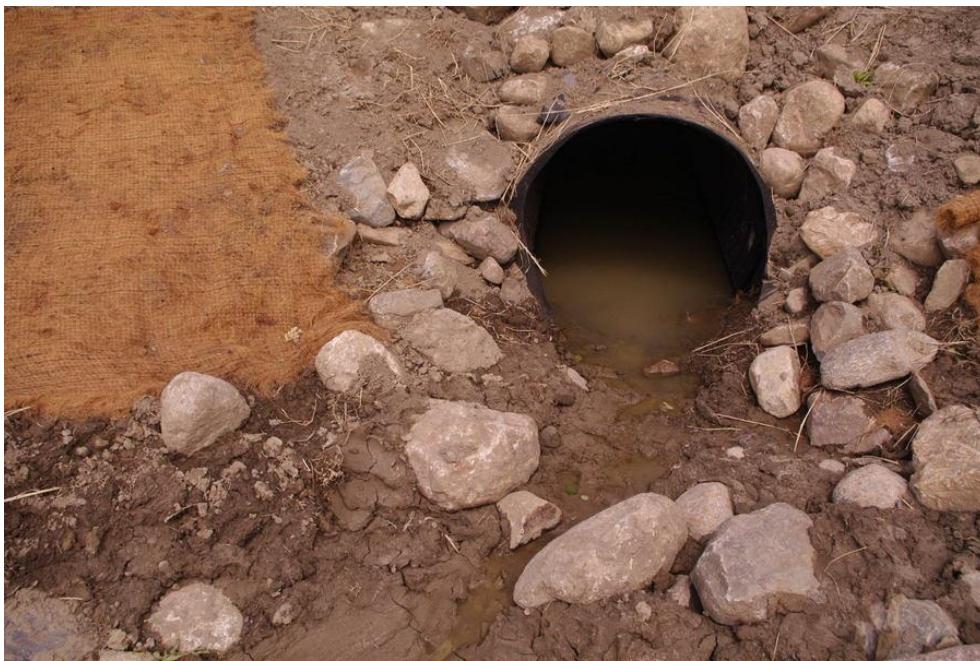
Les extrémités du ponceau ont été protégées par de l'empierrement. On remarque le volume important d'eau retenu dans le ponceau.
