Bureau environnement et terre
Conseil des Abénakis d'Odanak
62 rue Waban Aki
Odanak, Qc, CAN
J0G 1H0
450-568-6363

SUIVI DE L'AMÉNAGEMENT CORRECTIF POUR LA CIRCULATION DU POISSON ENTRE LA RIVIÈRE SAINT-FRANÇOIS ET LE 1^{ER} MARAIS DE LA COMMUNE D'ODANAK

Rapport technique

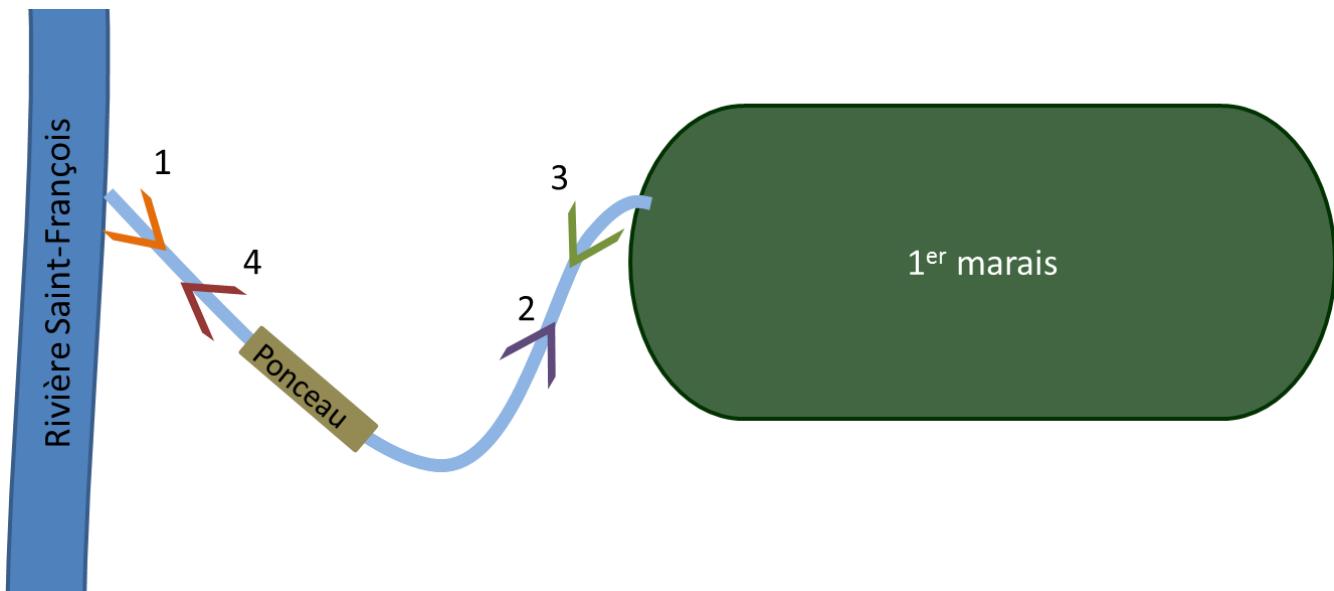
Figure 1. Schéma représentant l'emplacement des quatre verveux utilisés dans l'étude de la circulation du poisson avant et après aménagement du 1^{er} marais d'Odanak.

Les verveux 1 et 2 ont été regroupés afin de documenter la montaison des poissons à partir de la rivière Saint-François, tandis que les verveux 3 et 4 ont documenté l'avalaison dans le cours d'eau à partir du marais (Figure 1).

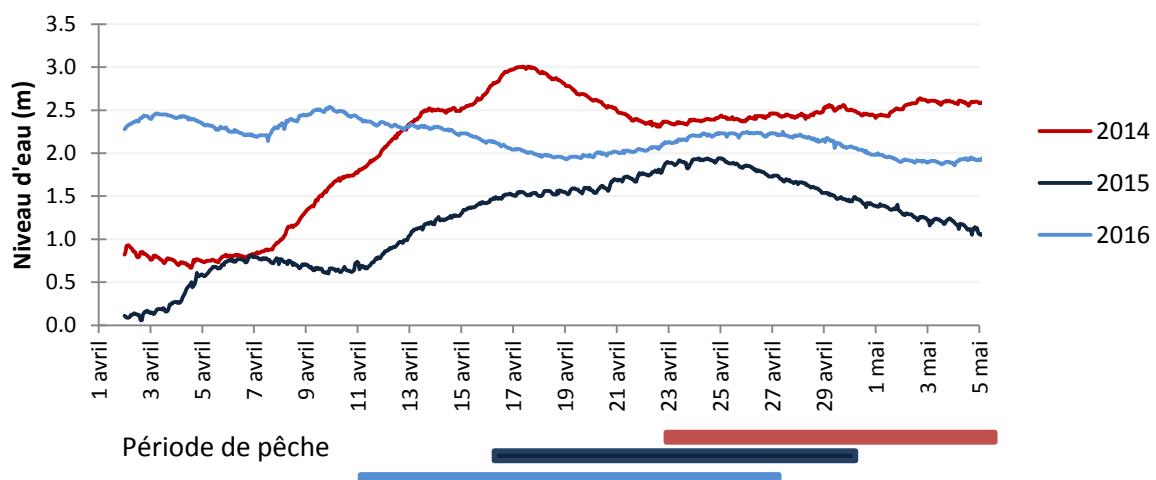
Figure 2. Évolution du niveau de l'eau du fleuve (station de Sorel) du 1er avril au 5 mai en 2014, 2015 et 2016.

Au printemps 2014, le niveau d'eau du fleuve Saint-Laurent était particulièrement élevé (Figure 2). Ainsi, l'année de référence n'était pas représentative des conditions difficiles d'accès au marais lorsque les crues printanières du fleuve sont de faibles à moyennes amplitudes. En effet, le niveau d'eau élevé permettait aux perchaudes de se déplacer entre la rivière et le marais. Quant aux niveaux d'eau de 2015 et 2016, ceux-ci étaient beaucoup plus bas qu'en 2014. En comparatif, en 2015 et en 2016, le niveau d'eau moyen pendant la période de reproduction de la perchaude était respectivement de 0,96 et 0,42 mètre plus bas qu'en 2014.

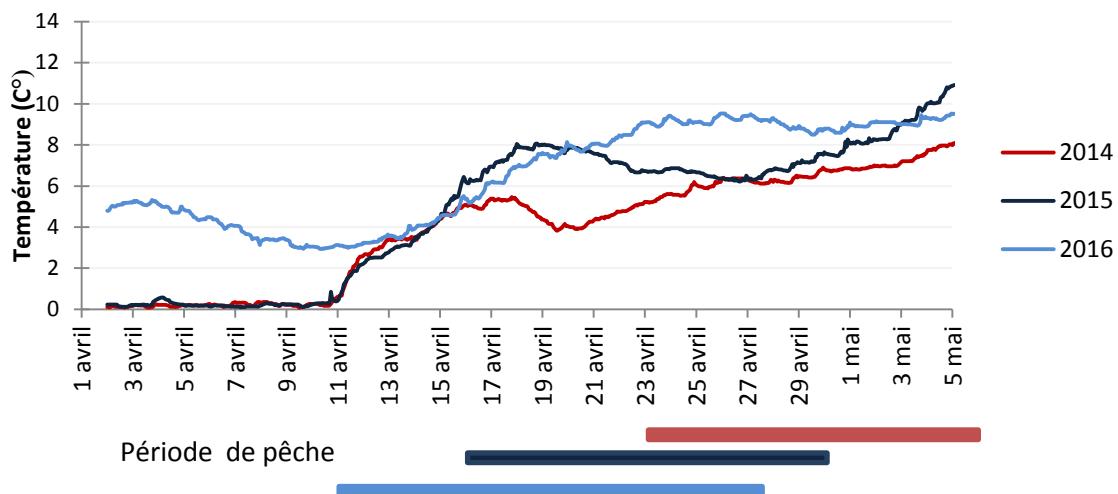
Figure 3. Évolution de la température de l'eau du fleuve (station de Sorel) du 5 avril au 5 mai en 2014, 2015 et 2016.

La température de l'eau à la station de Sorel était similaire au début des trois périodes de pêches. Cependant, la température avant l'inventaire de 2016 était beaucoup plus élevée qu'en 2014 et 2015 (Figure 3). Il est alors possible que les perchaudes aient déjà commencé à frayer et qu'une partie de la migration n'ait pas été couverte durant cette campagne.

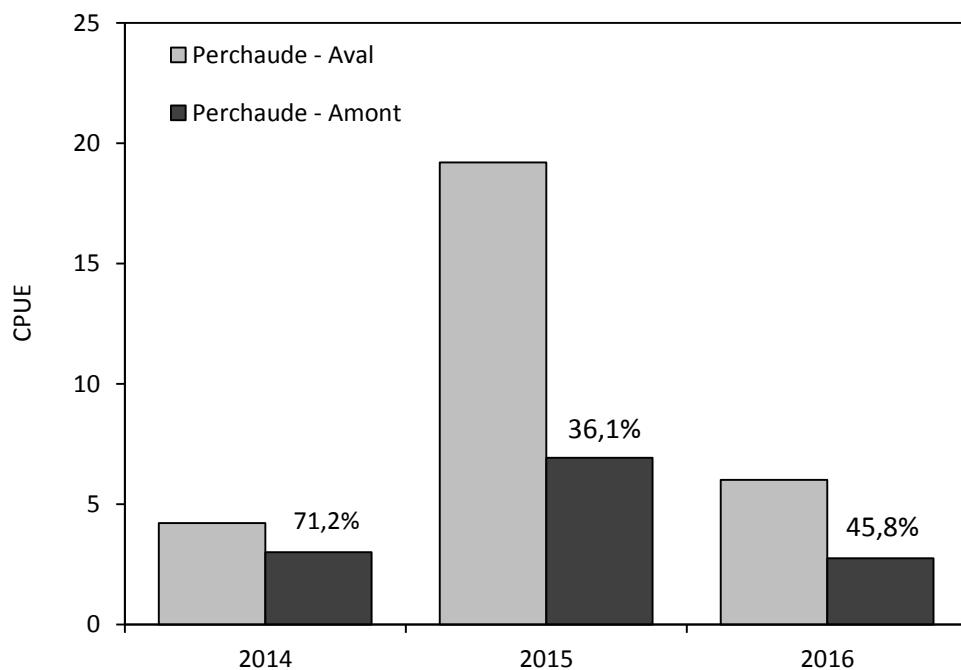
Figure 4. Capture moyenne de perchaudes par verveux-jour (CPUE) en aval et en amont de la voie migratoire lors des suivis de 2014, 2015 et 2016. La valeur indiquée représente le rapport entre le nombre absolu de perchaudes capturées en amont versus en aval.

En moyenne 3 perchaudes par verveux-jour a été échantillonnée en amont de l'aménagement du marais en 2014 versus 6,93 et 2,75 perchaudes par verveux-jour en 2015 et 2016 respectivement. La proportion de perchaudes capturées en amont du ponceau par rapport à l'aval a varié entre les années, passant de 71,2% en 2014, à 36,11 % en 2015 et 45,83 % en 2016 (Figure 4). Malgré un plus faible pourcentage de capture en amont en 2015, le nombre absolu de perchaudes capturées (104 perchaudes) a été plus élevé qu'en 2014 et 2016 (42 et 33 perchaudes). Dans son ensemble, les résultats des suivis post-aménagement en condition de faible à moyenne crue printanière (2015 et 2016) peuvent être comparables à l'état de référence avant-aménagement de 2014, lorsque le niveau de la crue était alors élevé et permettait l'accès au 1^{er} marais (*i.e.* 0,65 m au-dessus de la normale saisonnière depuis 2004). Ces résultats démontrent donc

que la nouvelle voie migratoire remplit ses fonctions. Chaque année, le nombre de captures en aval est plus grand qu'en amont. Par conséquent, malgré un libre passage entre le ruisseau et le marais, cela ne garantit pas nécessairement un nombre élevé de perchaudes frayant dans le marais.

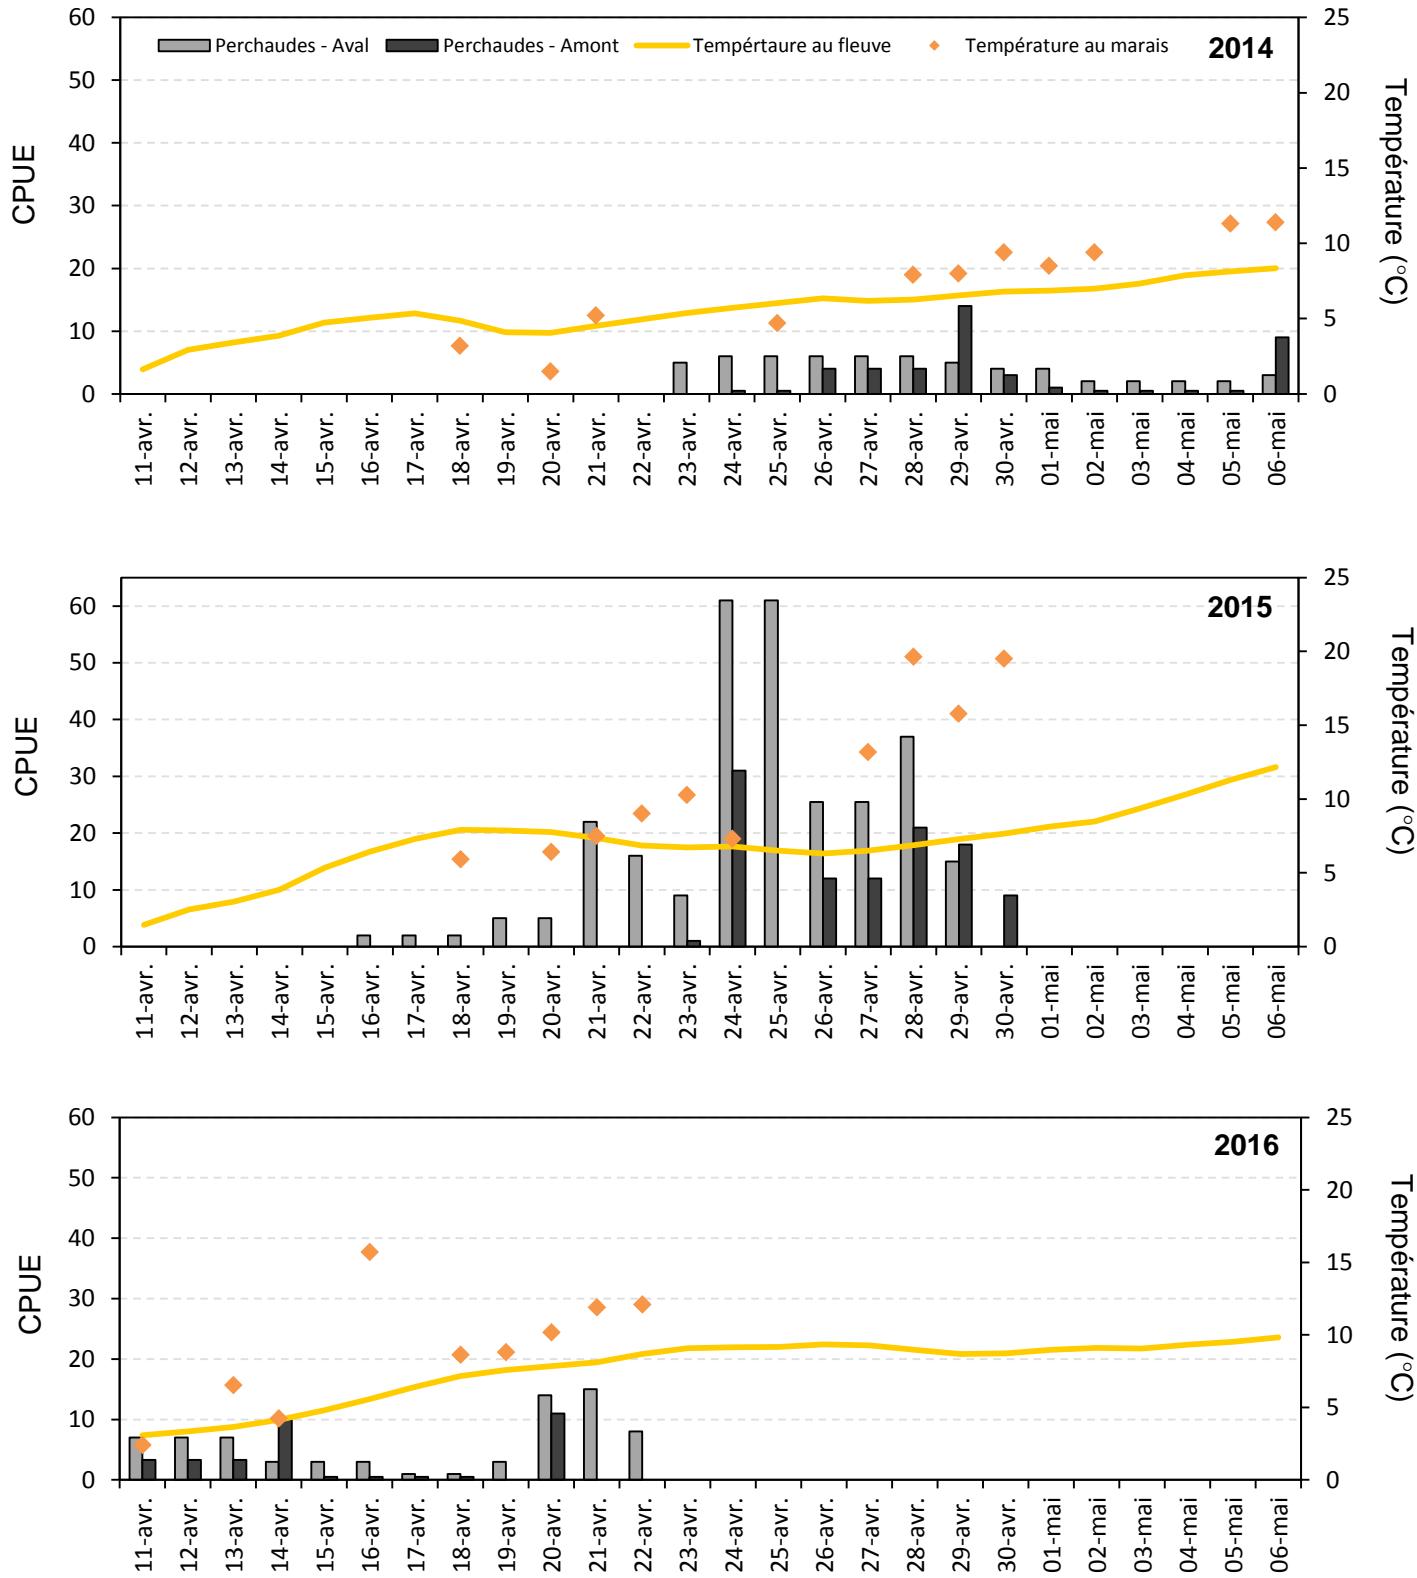
Figure 5. Nombre moyen de perchaudes par 24 h de pêche capturées en amont (en noir) versus en aval (en gris) de la voie migratoire, température du fleuve à la station de Sorel (ligne jaune) et prise ponctuellement dans le marais (point orange) entre le 11 avril et le 6 mai 2014, 2015 et 2016.

Le début de la montaison des perchaudes au 1^{er} marais s'est effectué à 5 et 8°C en 2014 et 2015 respectivement (Figure 5). Quant au début de la montaison, en 2016, celui-ci ne peut être déterminé avec précision étant donné que les perchaudes ont été capturées dès l'installation des verveux, ce qui suggère qu'elles auraient déjà débuté leur montaison (Figure 5). La température de l'eau était à ce moment à 4°C. Ainsi, en 2016, certaines perchaudes ont possiblement atteint le 1^{er} marais avant l'installation des verveux, ce qui a sans doute biaisé les résultats par rapport aux deux autres années. Il est reconnu que le déclenchement de la reproduction chez la perchaude est occasionné par une augmentation de la température de l'eau (Thorpe, 1977; Ciereszko *et al.*, 1997; Fitzgerald *et al.*, 2011). Dans le fleuve Saint-Laurent, la perchaude semble débuter sa reproduction lorsqu'elle se

situe entre 7 et 14°C (Thorpe, 1977; Craig, 2000), mais peut amorcer sa migration vers les sites de reproduction à des températures plus faibles. La variabilité dans le moment exact du début de fraie peut également être occasionnée par d'autres facteurs environnementaux tels que la vitesse du courant, le niveau d'eau ou encore la présence de phéromones (Craig, 2000).

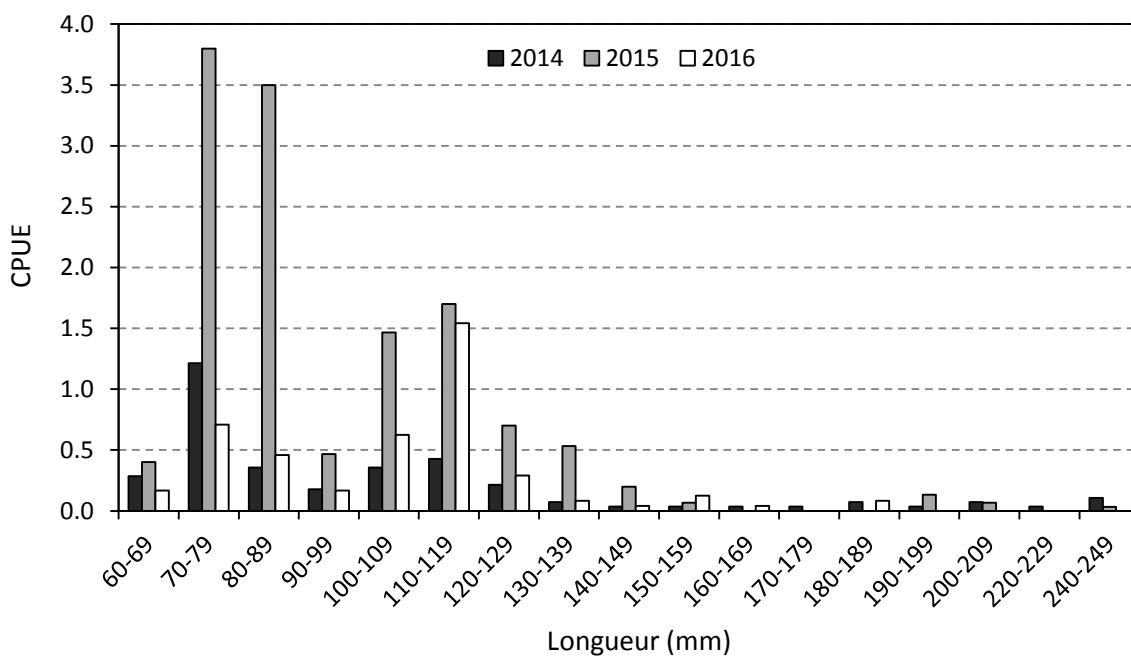
Figure 6. Distribution des fréquences de taille des perchaudes capturées au 1^{er} marais d'Odanak en 2014, 2015 et 2016. Les résultats sont exprimés en captures moyennes par verveux-jour.

La répartition des classes de longueurs reste similaire selon les trois années d'échantillonnage (Figure 6). On note toutefois une augmentation des captures de classe 80-89 et 90-99 mm pour 2015. La majorité des perchaudes capturées, soit 81 % pour les trois années combinées, mesurent entre 80 et 130 mm. Selon une clé âge-longueur construite avec des données récoltées sur des perchaudes capturées au LSP en septembre 2016 (fourni par le MFFP), un très grand nombre de perchaudes capturées au 1^{er} marais seraient âgées de 1 et 2 ans. Dans le LSP, le taux de recrutement du segment 1+ et 2+ est très faible depuis plusieurs années (Magnan *et al.*, 2017). Il a cependant été montré que ce segment populationnel est concentré dans certains secteurs du LSP (Magnan *et al.*, 2017). Un de ces secteurs se situe tout près du 1^{er} marais de la commune, soit dans l'embouchure de la rivière Saint-François (secteur de l'Anse du fort). Cette forte concentration de perchaude de 1+ et 2+ dans le secteur serait associée à la présence d'habitat de qualité pour les perchaudes, telles que le 1^{er} marais d'Odanak. La distribution des longueurs observée dans le 1^{er} marais d'Odanak pourrait alors s'expliquer par une présence accrue de perchaude de 1+ et 2+ dans le secteur.

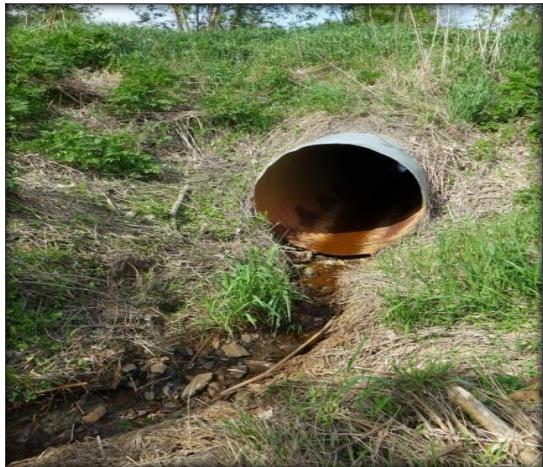
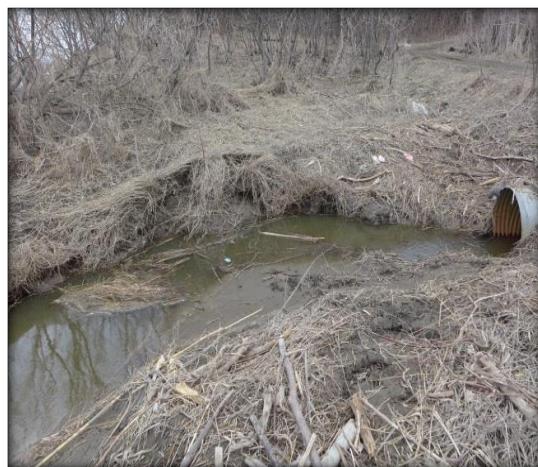
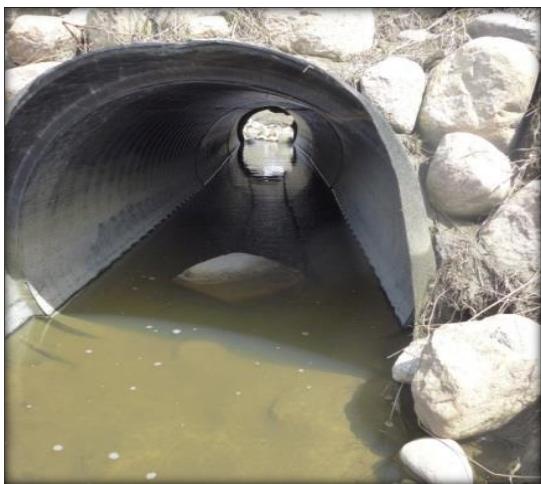
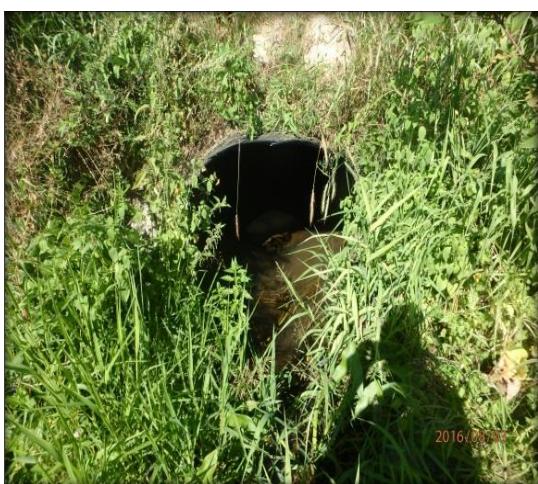
Figure 7. Circulation de l'eau avant et après l'aménagement au niveau du ponceau.

La mise en place d'un nouveau ponceau plus bas par rapport au niveau du sol que le précédent avait comme objectif de permettre une accumulation de substrat dans ce dernier (Figure 7). Une couche de substrat de cinq centimètres s'est accumulée dans le ponceau permettant ainsi de créer une continuité entre le milieu naturel et le ponceau. Ce dernier était toujours en bonne condition à la fin du suivi malgré un léger affaissement lui donnant une forme plus ovale. Le ponceau était stable et fonctionnel après deux ans d'implantation.

9 mai 2013 – Aval du ponceau

21 avril 2014 (niveau d'eau 2,41 m) – Aval du ponceau

29 avril 2015 (niveau d'eau 1,48 m) – Aval du ponceau

8 août 2016 – Amont du ponceau

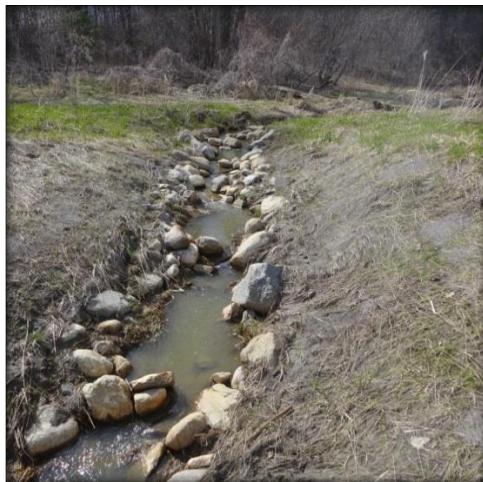
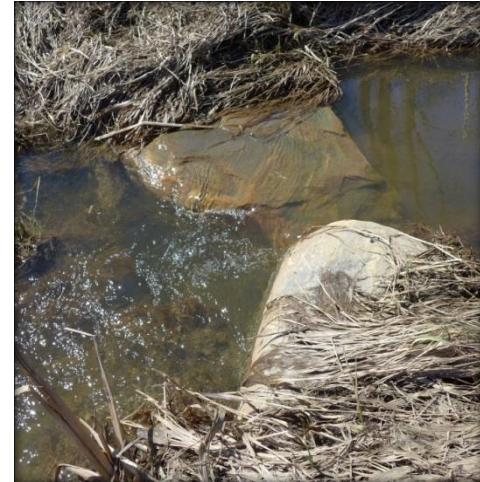
Figure 8. Aménagement des bassins et des seuils dans le ruisseau reliant la rivière Saint-François au 1^{er} marais.

Des bassins (environ 1 mètre de large par 1 mètre de long par 30 cm de profond) et des restrictions ont été aménagés dans le cours d'eau afin de réduire la vitesse d'écoulement (Figure 8). À chaque restriction (formé de deux roches distancées d'environ 30 cm), une grosse roche plate a été enfoncee dans le lit du cours d'eau afin de former ces bassins et de ralentir la vitesse du courant. Cette configuration de pierre n'est toutefois pas optimale en raison du faible niveau d'eau en amont de la voie migratoire autant en période de crue que d'étiage. En effet, le dénivélé de certains seuils créé par les roches produit des petites chutes ou des obstacles qui limitent potentiellement la montaison ou l'avalaison des poissons à faible capacité natatoire comme la perchaude (Figure 9). Ce problème de configuration a aussi été accentué par l'action du gel au fil des années (Figure 10). De plus, les bassins creusés lors des travaux se sont partiellement sédimentés en raison du faible dénivélé et débit du cours d'eau. Des actions correctives devront donc être apportées à l'aménagement afin de s'assurer de son efficacité optimale, principalement l'enfoncement des seuils potentiellement problématique à l'aide d'une pelle mécanique. Tout de même, deux ans après les travaux, la sinuosité du ruisseau de la voie migratoire est toujours maintenue. Sa pente douce, ses restrictions et les pierres qui délimitent son tracé produisent un écoulement lent propice à la circulation des poissons et au maintien d'une faune aquatique diversifiée. Enfin, un écoulement constant se maintient en période d'étiage, permettant en tout temps aux poissons de dévaler du marais.

28 avril 2015 (niveau d'eau 1,61 m
photo prise du pont vers le marais)

16 avril 2015 (niveau d'eau 1,48 m)

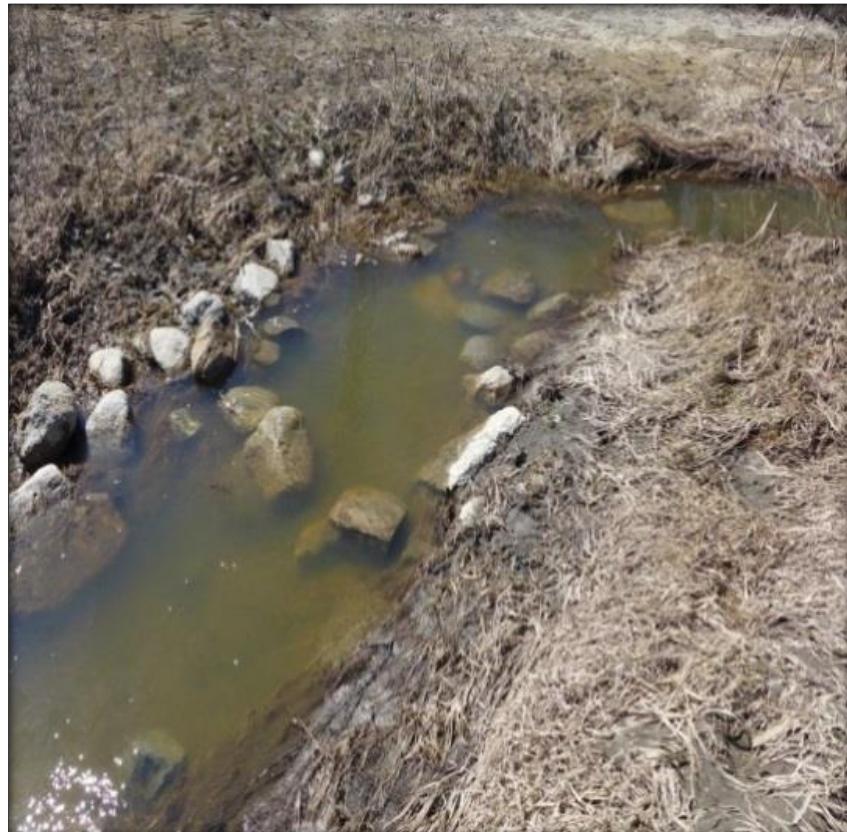
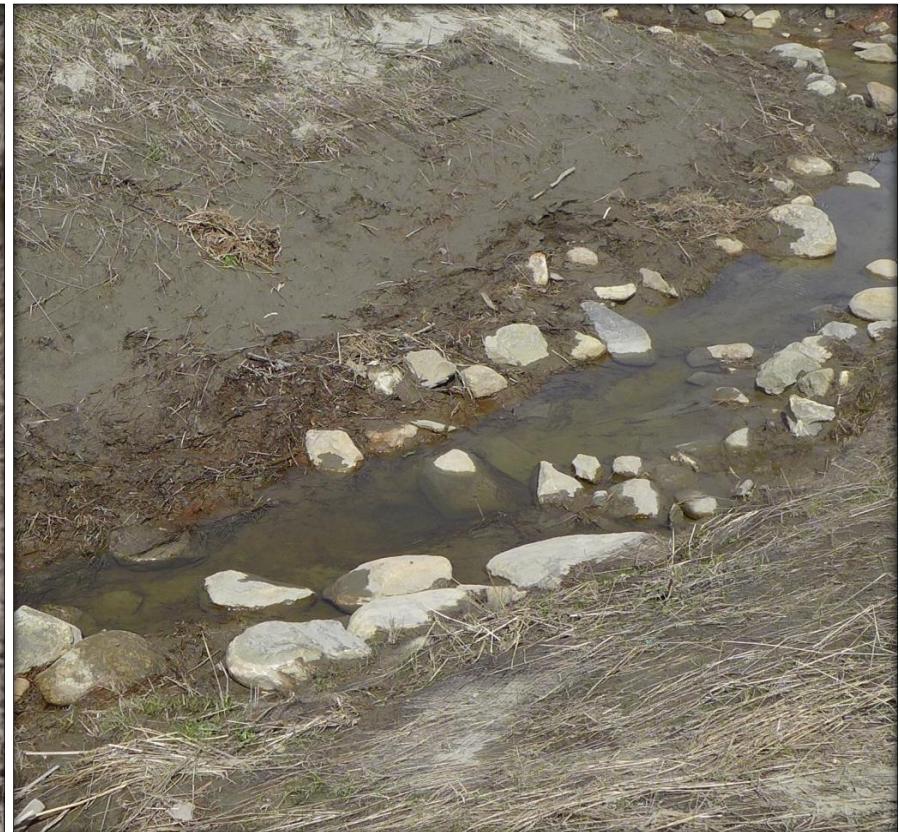
Figure 10. Bassin et seuils déformés par le gel et dégel dans le ruisseau entre le 1^{er} marais et la rivière Saint-François.

15 avril 2015

20 avril 2015

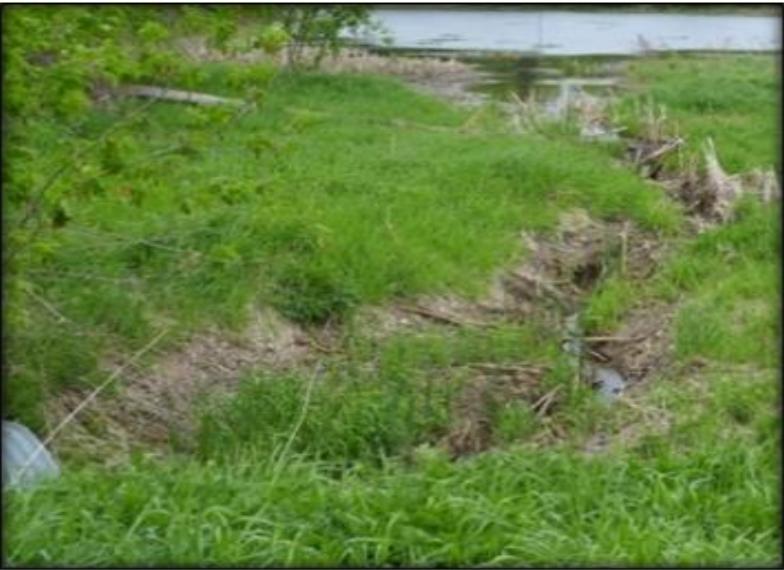
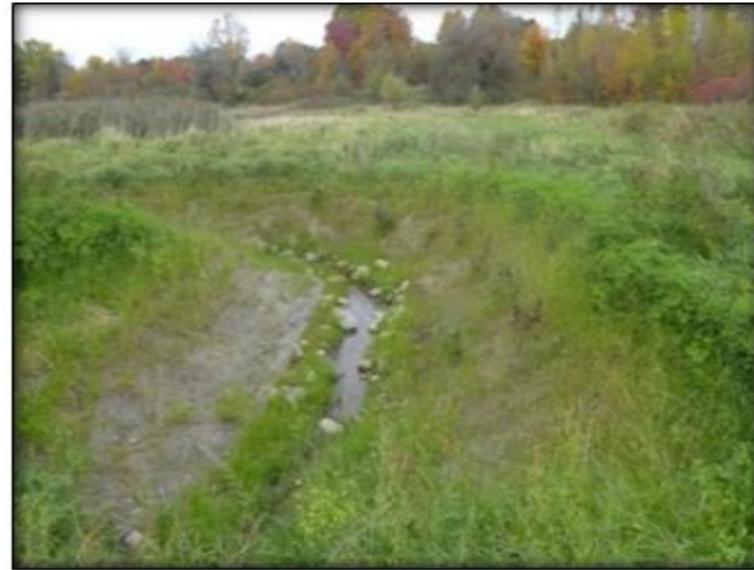
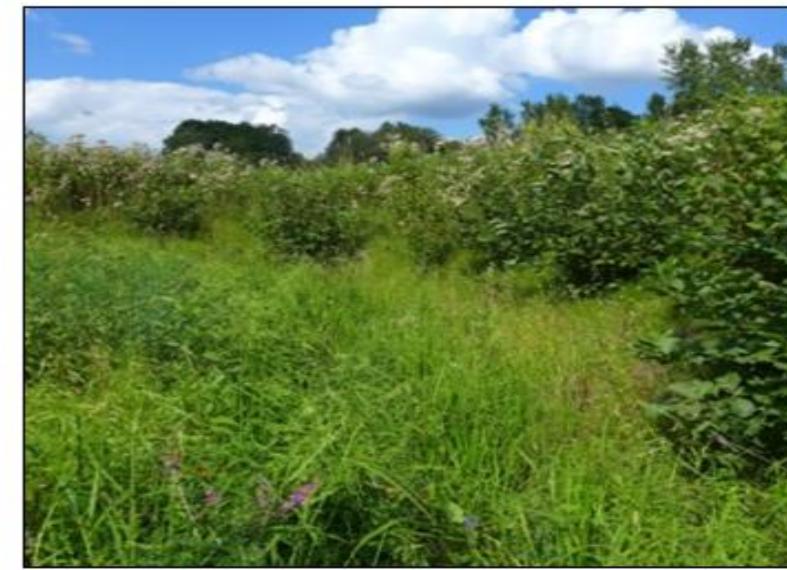
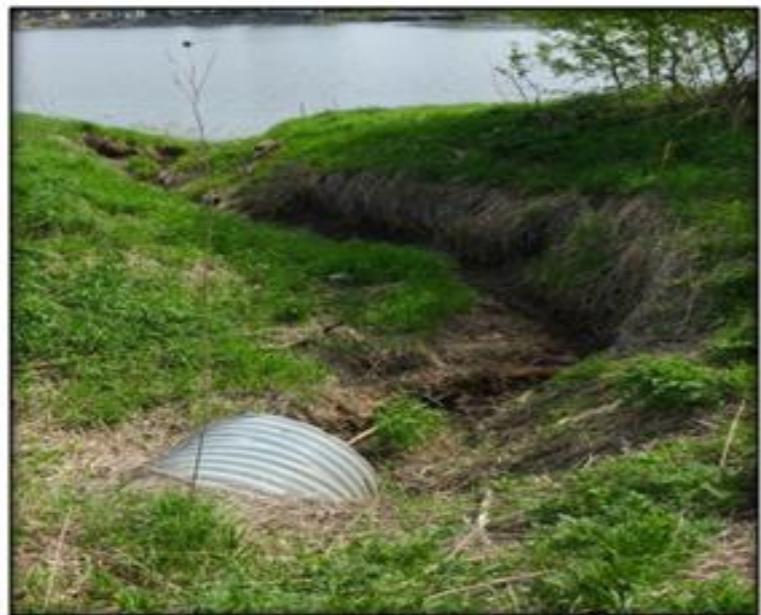
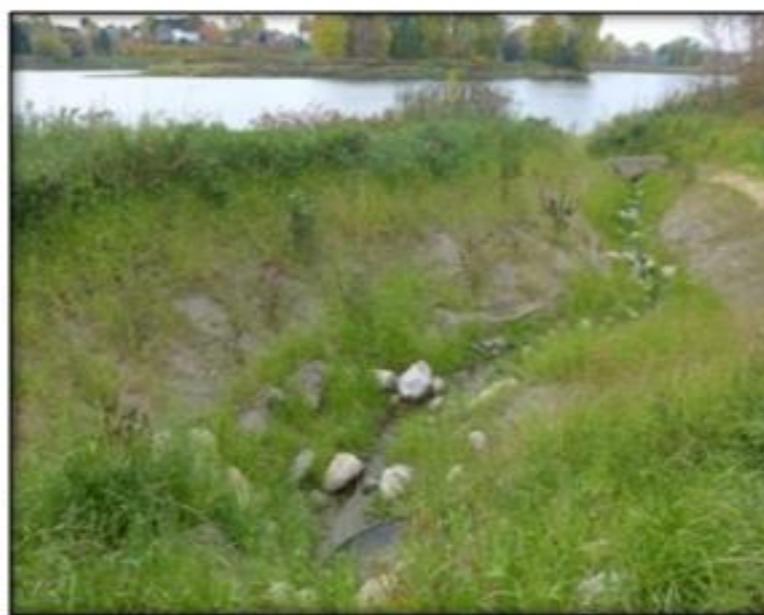
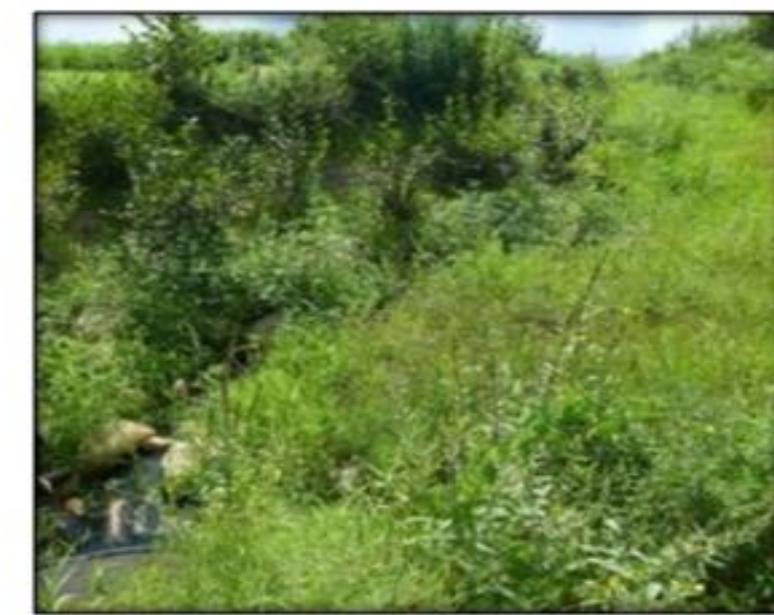
Figure 11. Végétation se retrouvant sur les rives du cours d'eau avant (2013) et après l'aménagement (2014-2015).

Avant l'aménagement, les rives du cours d'eau étaient principalement colonisées par des herbacées dont l'alpiste roseau (*Phalaris arundinacea*) et d'autres poacées. L'anthrisque des bois (*Anthriscus sylvestris*) était aussi retrouvé à quelques endroits. Près du ponceau, quelques arbres étaient présents dont l'érable à Giguère (*Acer negundo*). Les berges du ruisseau étaient très abruptes et sujettes à l'érosion (Figure 11, mai 2013).

Suite à la dispersion de semences pour milieux humides lors de l'aménagement, une grande diversité spécifique (plus de 30 espèces végétales) a été retrouvée près du cours d'eau. Après seulement trois mois post-aménagement, la végétation avait déjà colonisé les rives du ruisseau (Figure 11). De plus, en août 2015, soit un an après les travaux, la couverture végétale était de 100%. Des pentes adoucies par l'aménagement, de même que la végétalisation des berges, ont permis de stabiliser ces dernières et de prévenir l'érosion (Figure 11, octobre 2014, août 2015).

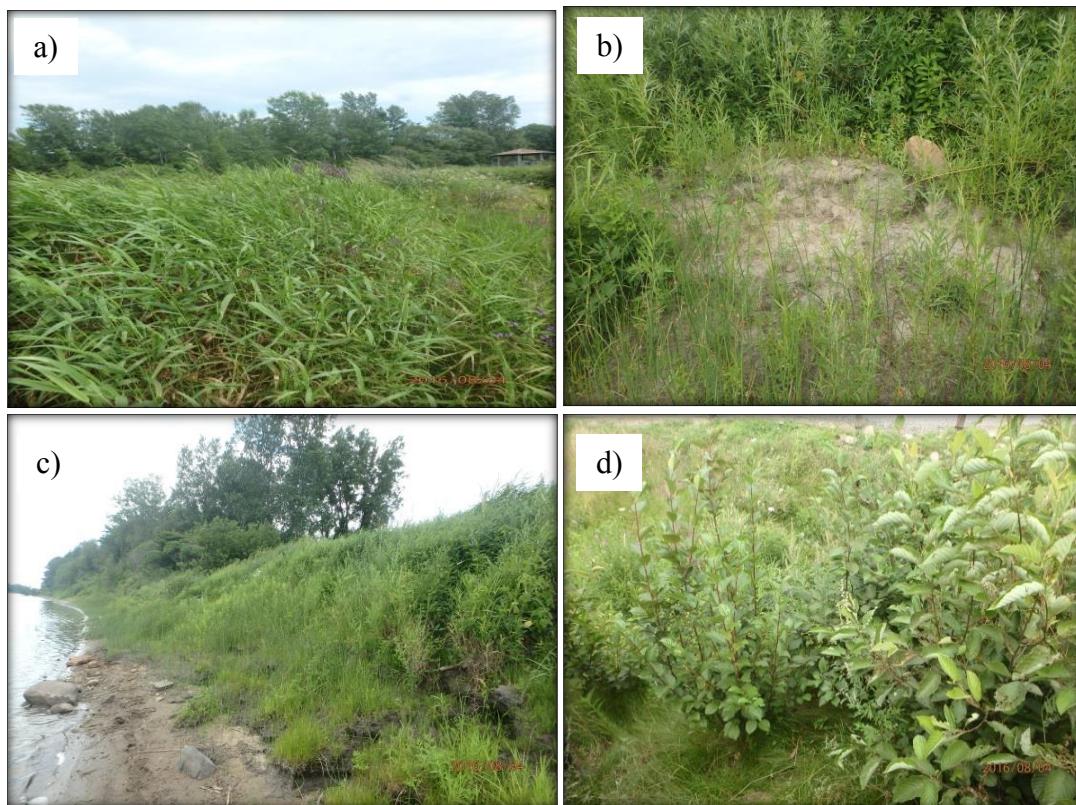
Figure 12. Photo représentant la végétation après l'aménagement : a) le tapis dense de hautes herbacées, b) et c) l'érosion causée par les glaces et d) des aulnes dans la pente du ruisseau.

Une plantation d'aulnes a été effectuée afin de stabiliser les berges du cours d'eau. Sur 155 arbustes plantés, seulement 57 ont survécu. Le taux de survie a grandement varié selon les zones de plantation. Les taux de survie les plus faibles (allant jusqu'à 0 %) ont été retrouvés sur le haut des talus de part et d'autre du cours d'eau (Figure 12.a; Figure 13). Cette mortalité accrue à ces endroits pourrait s'expliquer par la présence de l'alpiste roseau, une herbacé robuste dont la croissance rapide laisse peu de place aux autres plantes (Jolicoeur et Couillard, 2006). Un taux de survie faible (8 % de survie) a également été retrouvé sur la rive de la rivière Saint-François. La mortalité des aulnes dans cette zone a été causée par l'érosion de la rive par la glace au cours de l'hiver et lors de la débâcle printanière (Figure 12.b et 12.c; Figure 13). Le taux de survie le plus élevé a été observé dans la pente du cours d'eau (allant jusqu'à 71 %), produisant ainsi une stabilisation efficace des berges (Figure 12.d; Figure 13).

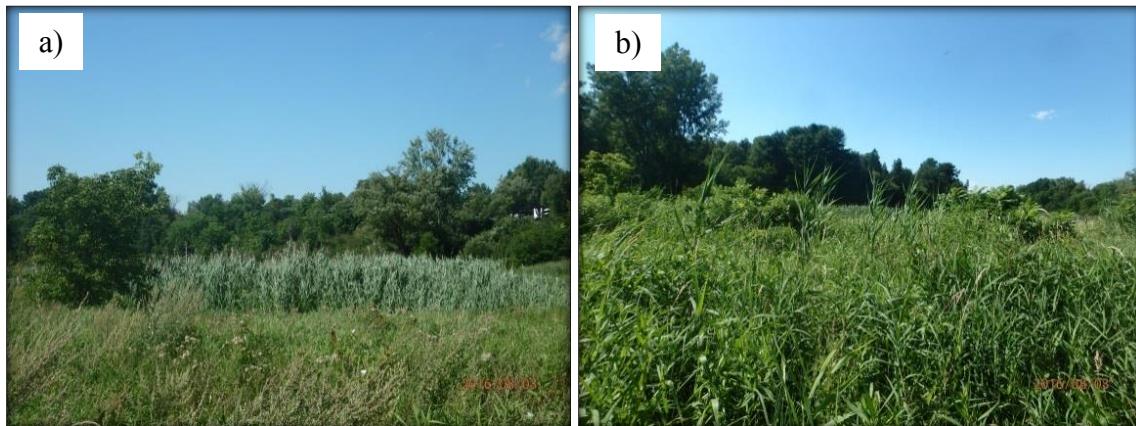
Figure 14. Thalle de phragmites a) thalle 1 et b) thalle 2.

Deux zones ont été identifiées comme sensibles avant les aménagements puisqu'elles contenaient du roseau commun (*Phragmites australis*). Cette plante possède une résistance modérée à la salinité et à la sécheresse. De plus, elle se reproduit rapidement grâce à la présence de nombreuses graines dans ses inflorescences, mais aussi grâce à sa reproduction végétative par l'entremise de ses stolons et rhizomes. Cette espèce se propage rapidement et devient alors très difficile à contrôler (Brisson, 2014). De l'été 2014 à 2016, les thalles de phragmites semblent avoir augmentées d'environ vingt mètres de circonférence (Figure 13; Figure 14). Durant cette même période, quelques tiges de roseau commun se sont rapprochées de l'aménagement et on en retrouve maintenant à moins de deux mètres de celui-ci (Tableau 4). Aucun phragmite n'est retrouvé dans l'ensemble de la zone qui a été affecté par les travaux en 2014, mais en raison de la présence de cette plante envahissante à proximité, un suivi annuel des deux thalles de roseau commun devrait être réalisé. De plus, des mesures préventives devraient être appliquées pour éviter l'empiétement de cette espèce dans l'aménagement. Par exemple, l'envahissement du milieu par le roseau commun pourrait être limité par le confinement des colonies en coupant des hampes florales ou encore les rhizomes (Obakir, 2016).

Recouvrement (%)		Circonférence (m)		Distance de l'aménagement (m)	
	2014	2016	2014	2016	2014	2016
Talle de phragmite 1	100	100	70	90	10	10
Talle de phragmite 2	2	2	50	70	10	2
