# AMÉNAGEMENTS CORRECTIFS POUR LA CIRCULATION DES POISSONS ENTRE LA RIVIÈRE SAINT-FRANÇOIS ET LE 1<sup>ER</sup> MARAIS DE LA COMMUNE D'ODANAK

## Rapport technique

Janvier 2015

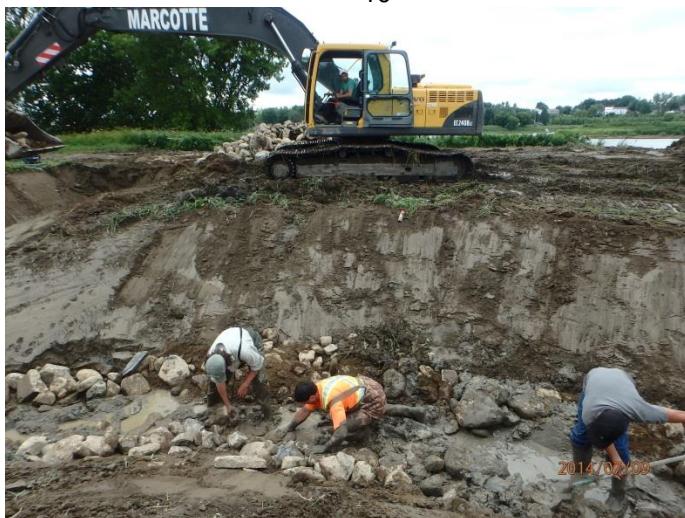
22, 23

23	L'enrochement requis pour l'extrémité du ponceau et l'aménagement du cours d'eau est de calibre 200-550 mm.	x	x		L'enrochement est bien de calibre 200-550 mm.
24	Les sédiments excavés non réutilisés et tout autre déblai devront être disposés dans un site convenu par le Conseil des Abénakis d'Odanak.	x			Tous les déblais non réutilisés ont été acheminés et sont entreposés au site de dépôt d'Odanak afin de pouvoir les réutiliser dans la communauté.
<b>Travaux en milieux humide et terrestre</b>					
25	La circulation de la machinerie respecte le périmètre établi. Aucune circulation ne se déroule dans des aires protégées.	x	x		Le périmètre de circulation a été respecté par l'entrepreneur en excavation.
26	Les sols ont été stabilisés à tous les endroits du chantier où il y a un risque d'érosion.	x	x		Des membranes de noix de coco ont été installées sur l'ensemble des pentes de l'aménagement et le long de la rivière où il y avait risque d'érosion.
