Restauration de l'esturgeon jaune (*Acipenser fulvescens*) dans le bassin inférieur de la rivière Saint-François

Inventaire et caractérisation des frayères

60265277

Novembre 2012

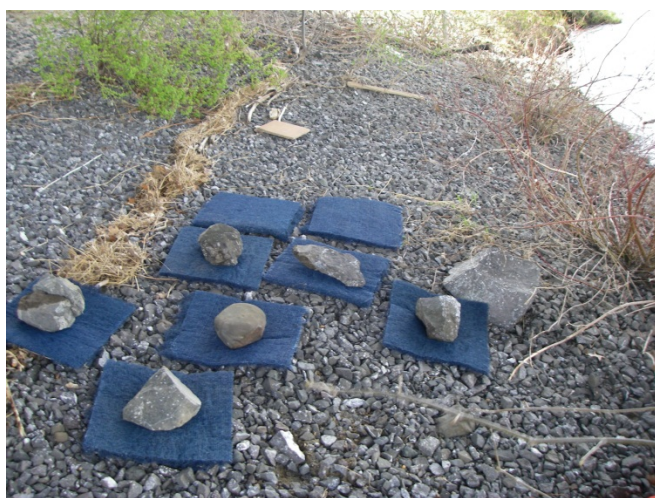
Photo 1 : Assemblage des capteurs d'œufs (roche et tapis)

L'engin utilisé est le « collecteur d'œufs » (photos 1 à 4). Il s'agit d'un *parpaing* modifié. Le *parpaing* est fréquemment utilisé en ichtyologie pour la collecte d'œufs. Il est constitué d'un bloc de ciment (*parpaing*) entouré d'une surface permettant la fixation des œufs adhésifs de certaines espèces de poissons, dont l'esturgeon. L'engin repose sur le fond pendant une certaine période de temps et est ensuite relevé pour en retirer les œufs qui s'y sont fixés. Dans le cadre de cette étude, des roches récoltées sur place (et remises en place à la fin des travaux) ont plutôt été utilisées pour les raisons suivantes :

La surface utilisée est un tapis carré de 0,5 m X 0,5 m fait de fibres utilisées dans les systèmes de climatisation, et enduites de latex. Ce substrat est fréquemment utilisé en ichtyologie. La roche entourée du substrat (tapis) est ensuite insérée dans une poche d'ancrage à laquelle une bouée est accrochée.

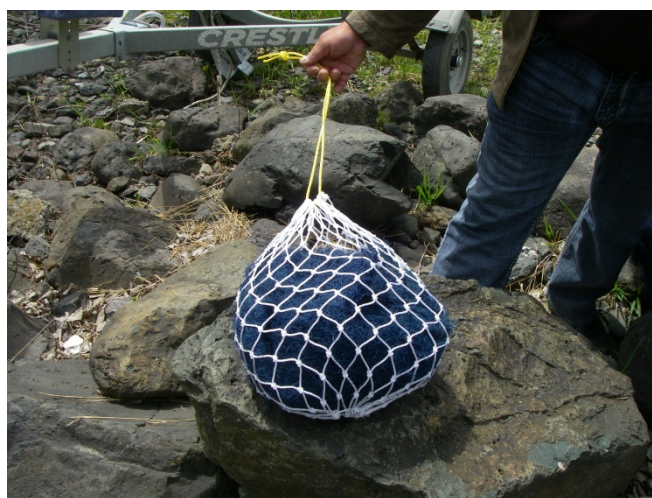
Photo 2 : Assemblage des capteurs d'œufs (insertion dans une poche d'ancrage)

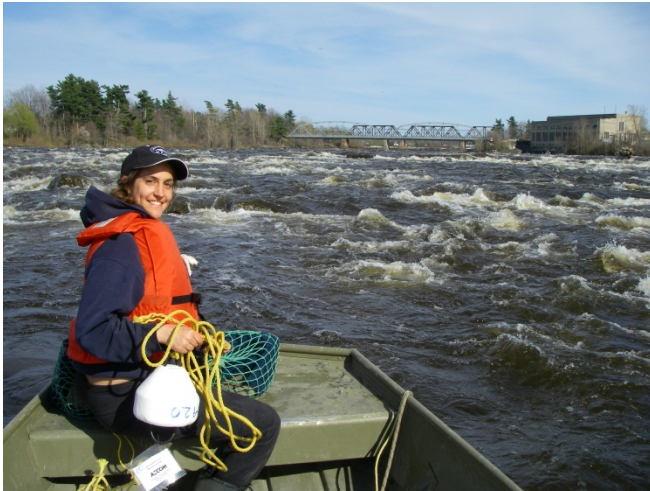
Photo 3 : Capteur d'œufs muni d'une bouée

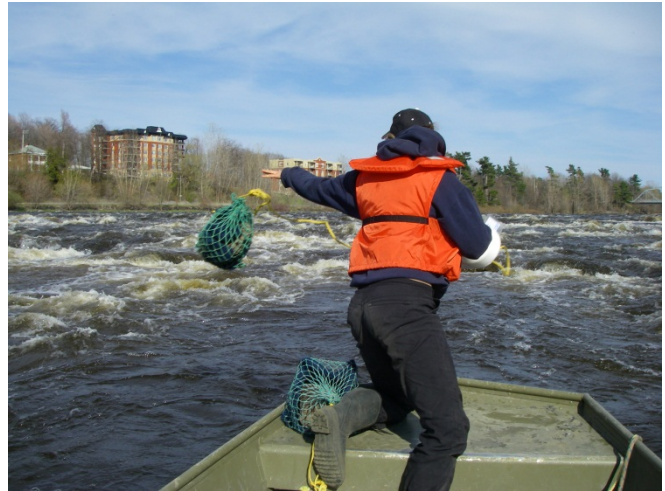
Photo 4 : Mise à l'eau des capteurs d'œufs

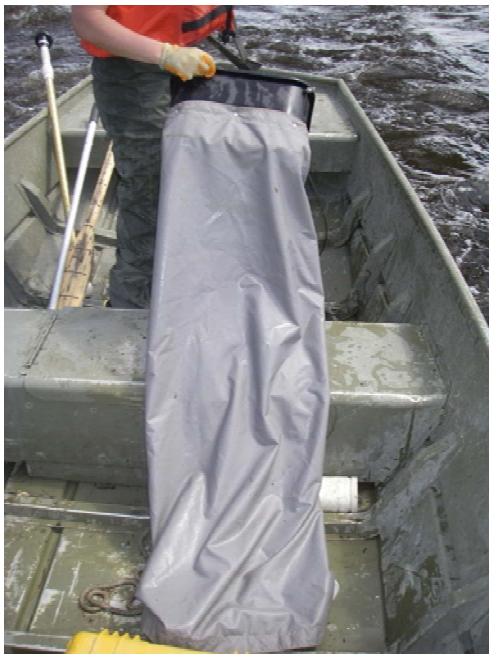
Photo 5 : Filet de dérive

Quelques filets de dérive ont également été utilisés à titre exploratoire (photos 5 et 6). Ces filets à mailles fines sont ancrés au fond et récoltent le matériel en dévalaison (dont les œufs et alevins de poissons) dans la colonne d'eau.

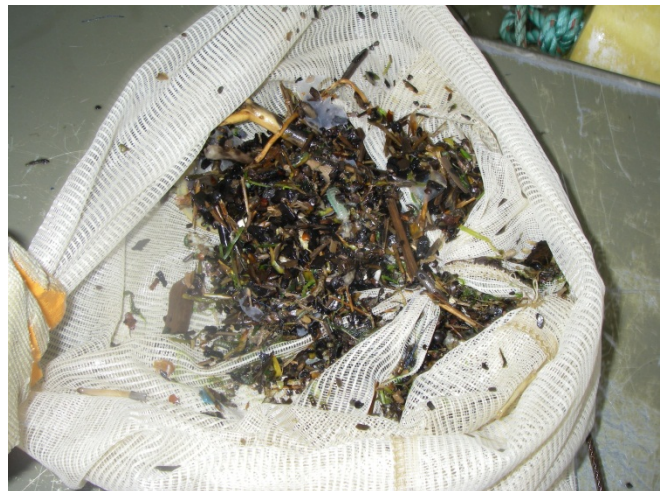
Photo 6 : Contenu d'un filet de dérive après l'échantillonnage

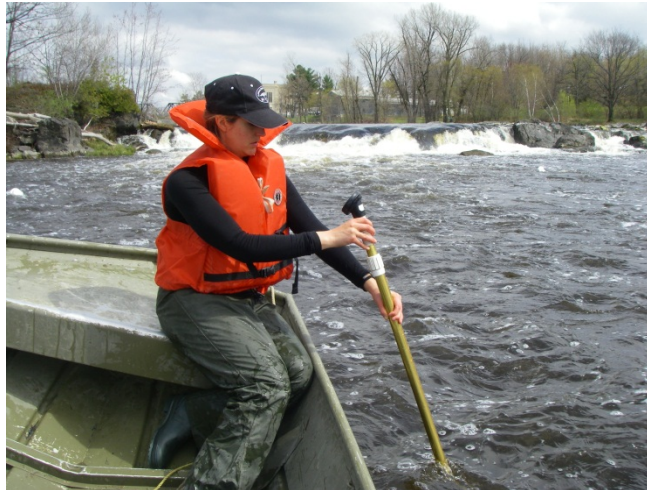
Photo 7 : Mesure de la vitesse du courant

À la pose des engins de collecte d'œufs (capteurs d'œufs et filets de dérive), la profondeur de l'eau était mesurée au moyen d'une perche graduée (aux 10 cm) et la température de l'eau était notée au moyen d'un thermomètre HANNA Checktemp $1 \pm 0,1$ °C. À la levée des engins, la vitesse du courant était mesurée au moyen d'un courantomètre de marque Flowprobe $\pm 0,1$ m/s (photo x). Le choix de prendre la mesure à la levée plutôt qu'à la pose est relié au déplacement probable de l'engin suite à la pose. Ainsi, la position à la levée est plus représentative de l'endroit de capture des œufs.

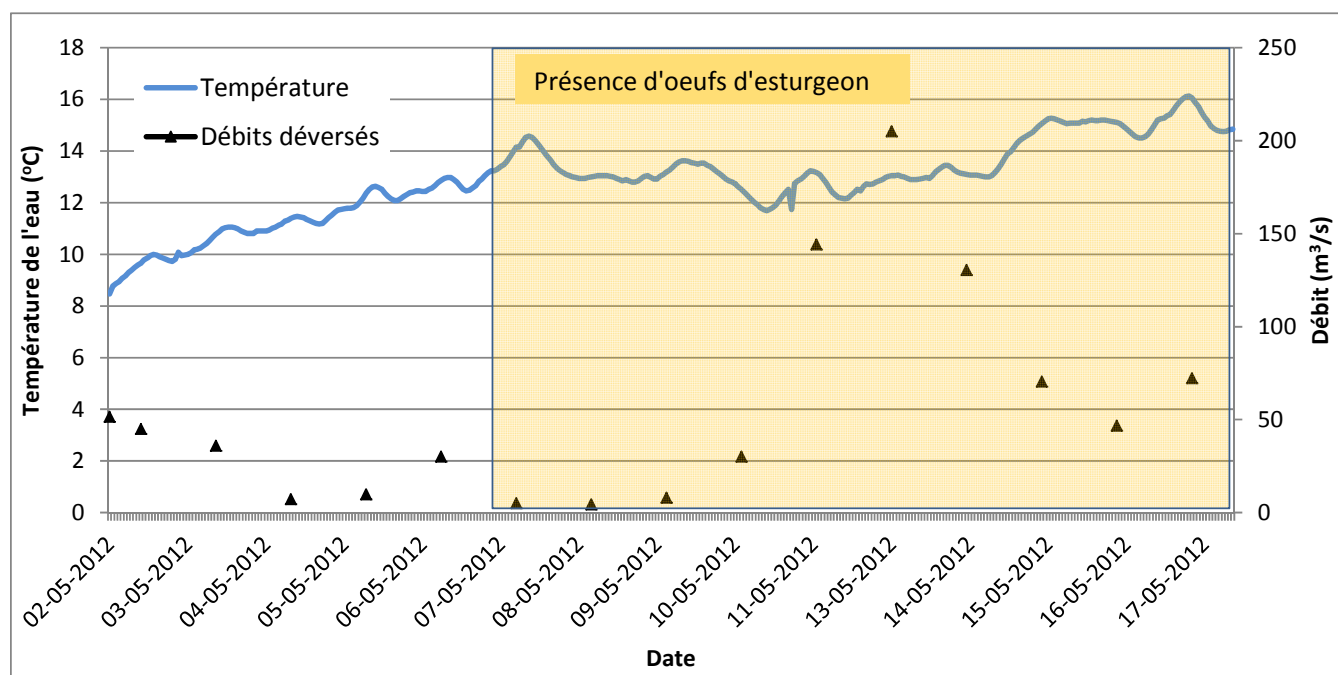
Figure 1 : Température de l'eau et débits déversés au barrage de Drummondville au cours de la période d'échantillonnage

Le 2 mai, soit à la date de pose du thermographe, la température de l'eau était de 9 °C (figure 1). L'atteinte d'une température de 12 °C, soit la température théorique de début des activités de fraie de l'esturgeon dans la rivière Saint-François, a été observée le 6 mai. La température a ensuite augmenté jusqu'à 14 °C le 8 mai pour ensuite redescendre légèrement et se maintenir à des valeurs d'environ 12 à 13 °C jusqu'au 14 mai. À partir de cette date, la température de l'eau a augmenté pour atteindre 16 °C le 16 mai.

La moyenne journalière des débits déversés au barrage de Drummondville était de 51 m³/s le 2 mai et a descendu à une valeur de 7 m³/s le 5 mai (figure 1). Les débits ont ensuite augmenté à une valeur de 30 m³/s le 7 mai pour redescendre ensuite et remonter rapidement pour atteindre 205 m³/s le 13 mai. Les débits ont par la suite descendu rapidement où ils ont atteint une valeur de 47 m³/s le 16 mai.

Les résultats enregistrés au moyen du thermographe installé en aval de la centrale de Drummondville indiquent que la température de l'eau a varié entre 12 et 16 °C entre les 9 et 17 mai, soit au cours de la période où des œufs d'esturgeon ont été récoltés à cet endroit (figure 1). Par ailleurs, les vitesses du courant mesurées aux endroits des engins de pêche où des œufs ont été récoltés ont varié entre 0,9 et 1,5 m/s (annexe A).

La température de l'eau a varié entre 12 et 14 °C entre les 7 et 11 mai, soit au cours de la période où des œufs d'esturgeon ont été récoltés à cet endroit (figure 1). Par ailleurs, les vitesses du courant mesurées au droit des engins de pêche où des œufs ont été récoltés ont été de 0,8 et 2,0 m/s (annexe A).

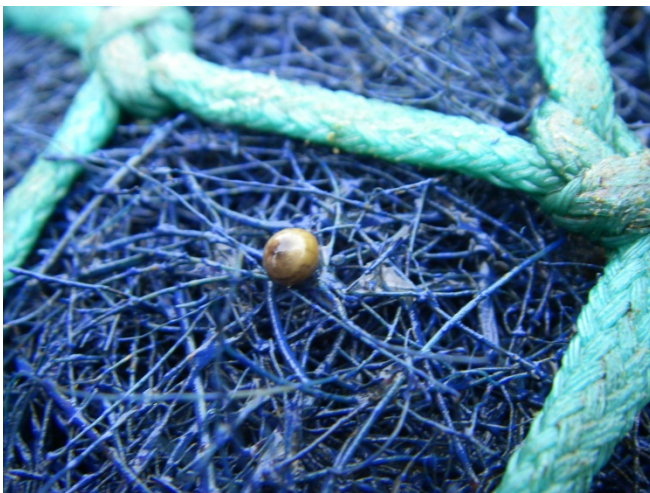
Photo 8 : Œuf d'esturgeon jaune sur un capteur d'œufs

Enfin, mentionnons qu'un œuf de doré jaune (*Sander vitreus*) et plusieurs œufs de catostomidés (chevaliers, meuniers) ont été récoltés en aval de la centrale de Drummondville (carte 3 et tableau 3). Les photos 8 et 9 montrent des œufs d'esturgeon et de catostomidés récoltés au cours de la campagne d'échantillonnage.

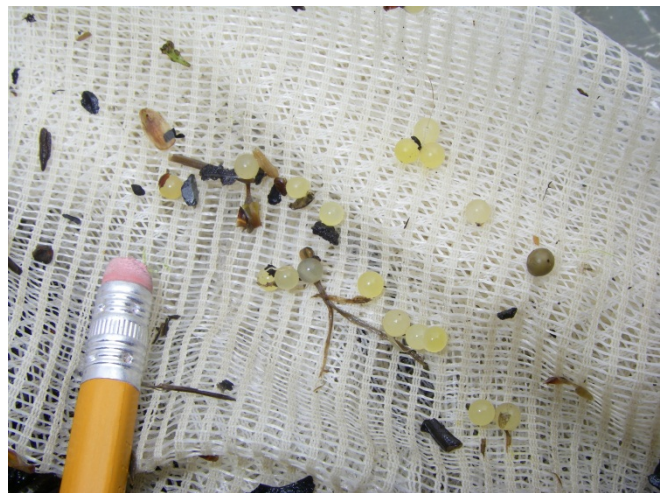
Photo 9 : Œufs de catostomidés et œuf d'esturgeon jaune (à droite) dans un filet de dérive

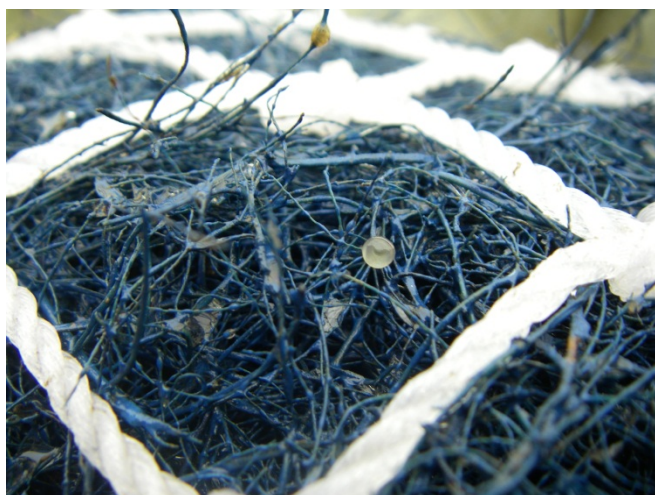
Photo 10 : Œuf de doré jaune

Entre les 3 et 13 mai, sept stations de capteurs d'œufs ont été échantillonnées dans ce secteur, en rive droite de la rivière, à la hauteur de Saint-Joachim-de-Courval. Aucun œuf d'esturgeon n'a été récolté. Plusieurs œufs de doré jaune (photo 10), de catostomidés et de laquaiche argentée (photo 11) ont été récoltés (carte 6 et tableau 4).

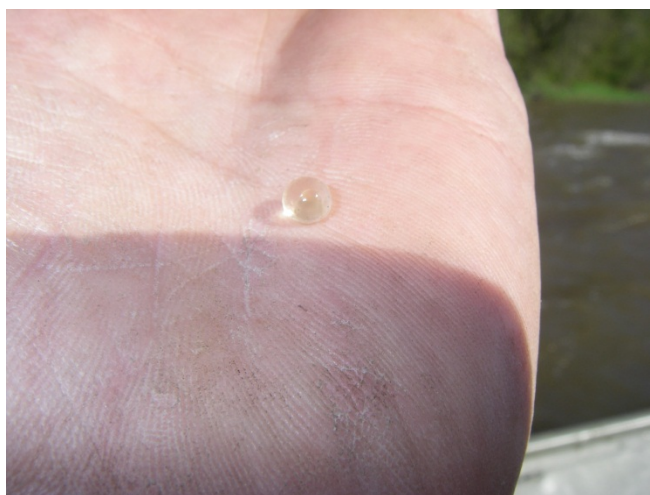
Photo 11 : Œuf de laquaiche argentée
