# **Aménagement du ruisseau reliant le 2<sup>e</sup> marais d'Odanak au chenal Tardif**

Rapport technique – Janvier 2018

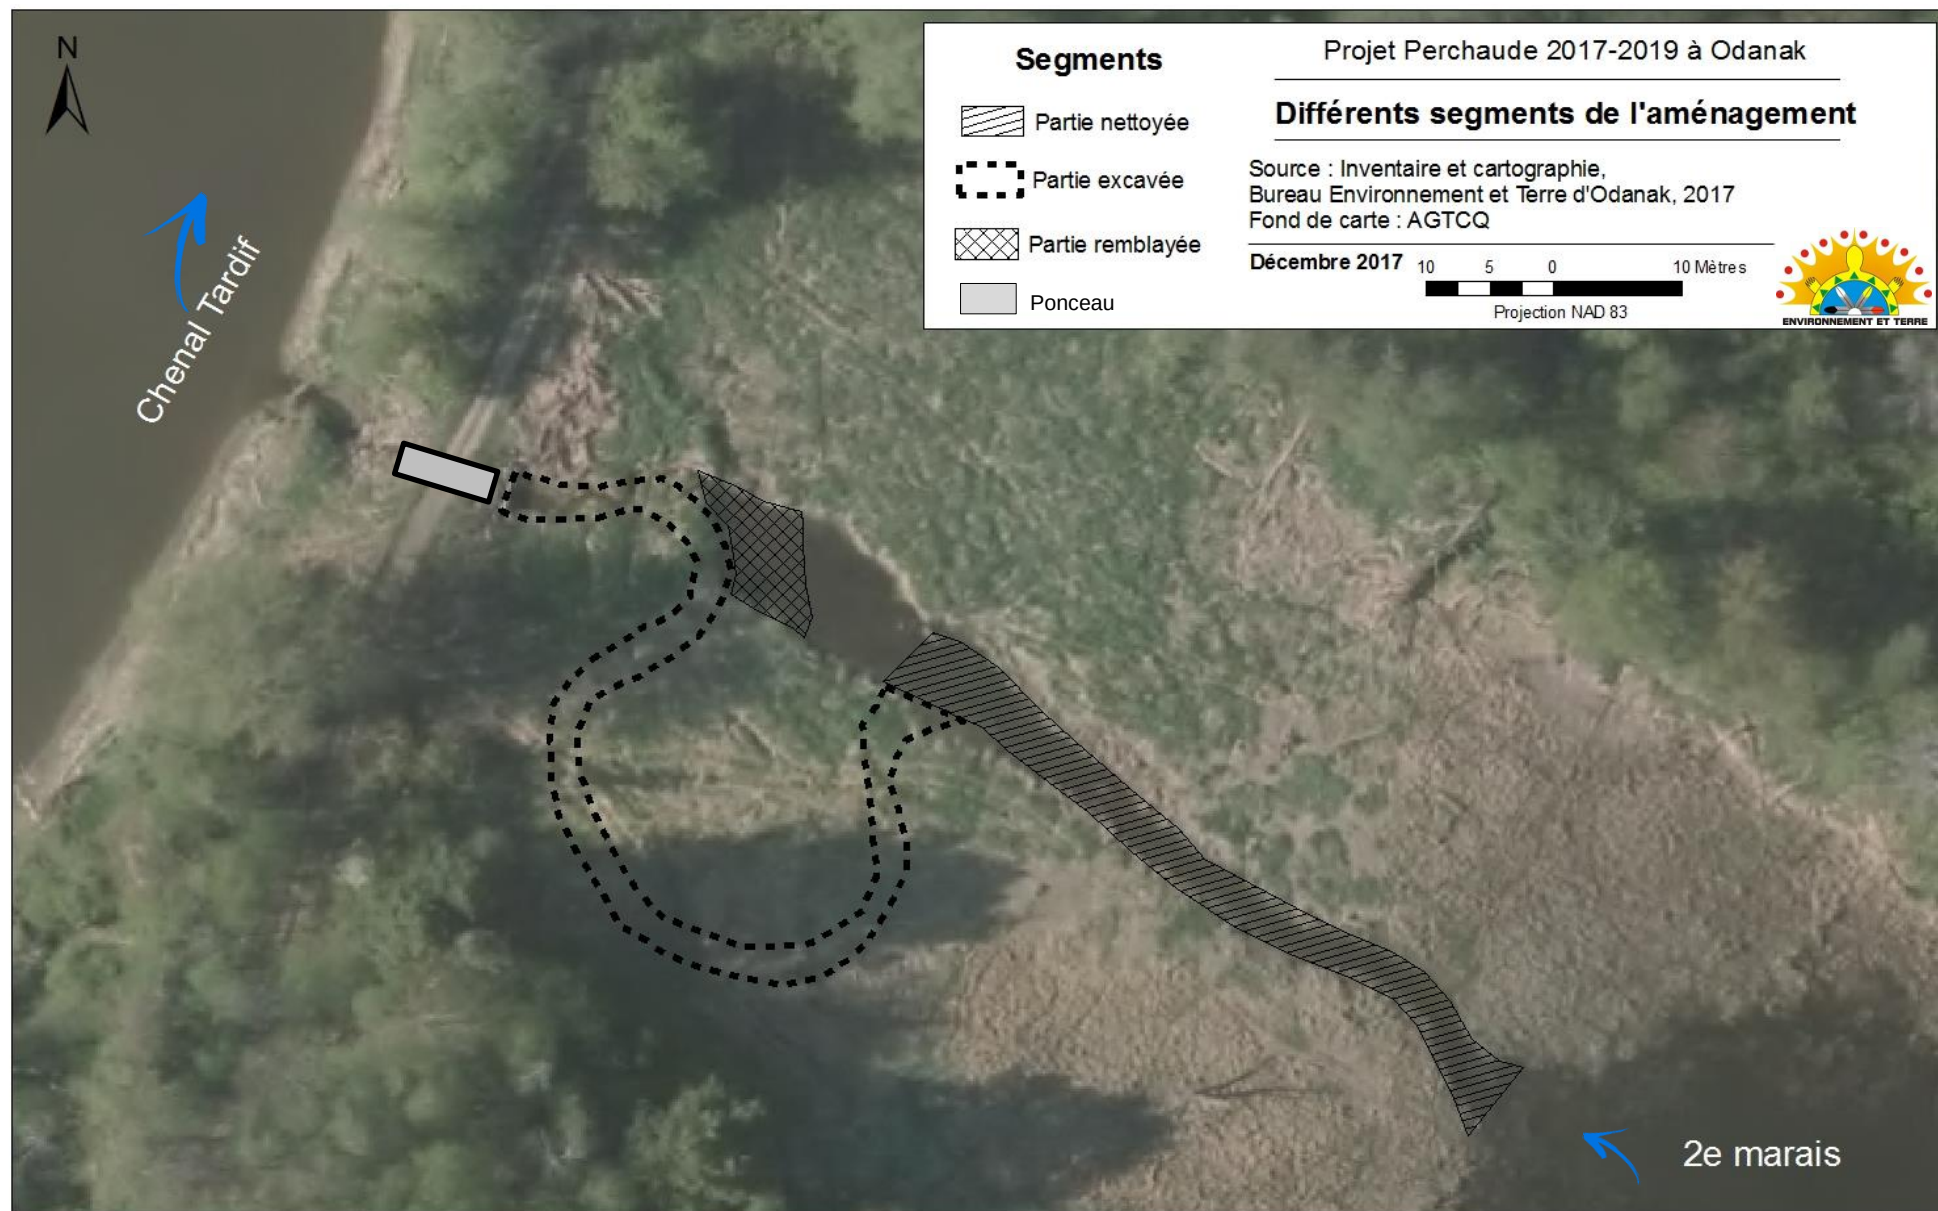
**Carte 1.** Schématisation des différents segments de l'aménagement du 2<sup>e</sup> marais de la communauté d'Odanak en 2017.

d'assurer une meilleure connectivité entre l'ancien cours d'eau et la zone d'excavation, il a été suggéré de retirer la couche de matière organique superficielle dans le tronçon amont de l'aménagement (Carte 1; jonction partie excavée et partie nettoyée); ce qui représente environ 20 cm d'épaisseur. Ainsi, afin de respecter une pente totale de 1%, l'intégralité de l'aménagement a été abaissée de 20 cm par rapport aux plans.

L'étape suivante a été le nettoyage d'un tronçon de ruisseau de 40 m reliant le marais à la zone d'excavation (Partie nettoyée; Carte 1). Pour ce faire, une pelle mécanique a retiré les débris, les racines ainsi que beaucoup de végétation du cours d'eau, créant un canal préférentiel entre l'aménagement et le marais (RP – photo 7).

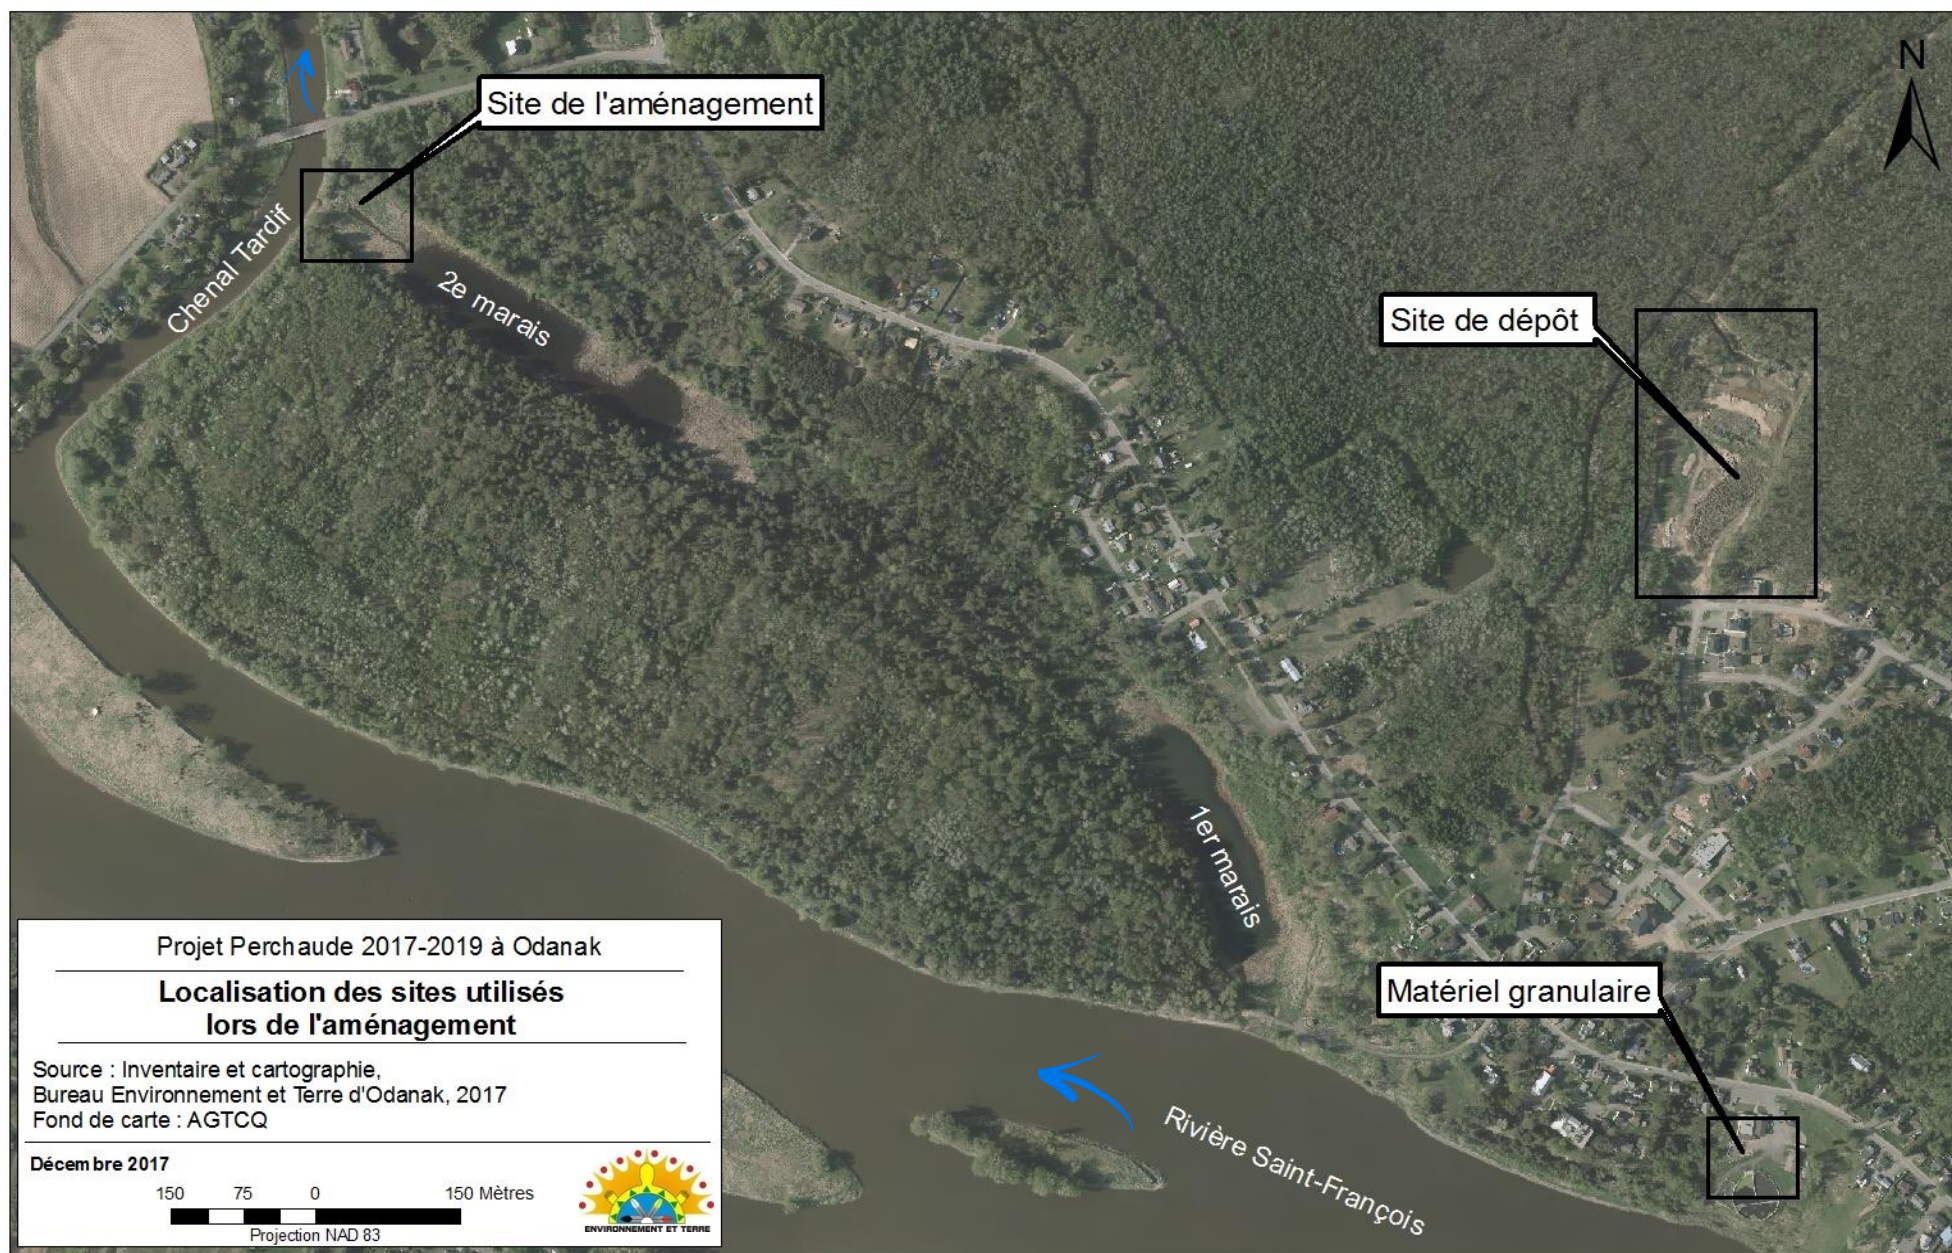
**Carte 2.** Localisations des sites utilisés lors de l'aménagement du 2<sup>e</sup> marais de la communauté d'Odanak en 2017.

La première étape a été de récupérer les roches [Ø 220-550 mm] qui étaient entreposées à l'arrière du centre communautaire d'Odanak (Carte 2). Pour ce faire, quelques jours avant le début des travaux d'aménagement, une petite pelle mécanique a excavé les roches du site d'entreposage et une chargeuse sur roues les a acheminées à un site de nettoyage. Un membre de l'équipe a ensuite nettoyé les roches à l'aide d'une laveuse à pression de 200 livres (Répertoire photo (RP) – photos 1 et 2) afin de retirer tout excédent de sédiments et d'assurer qu'aucune espèce exotique envahissante (EEE) ne soit transportée sur le site de l'aménagement. Au total, 16 camions benne (de type 10 roues) ont été nécessaires pour transporter les roches au 2<sup>e</sup> marais (RP – photo 3).

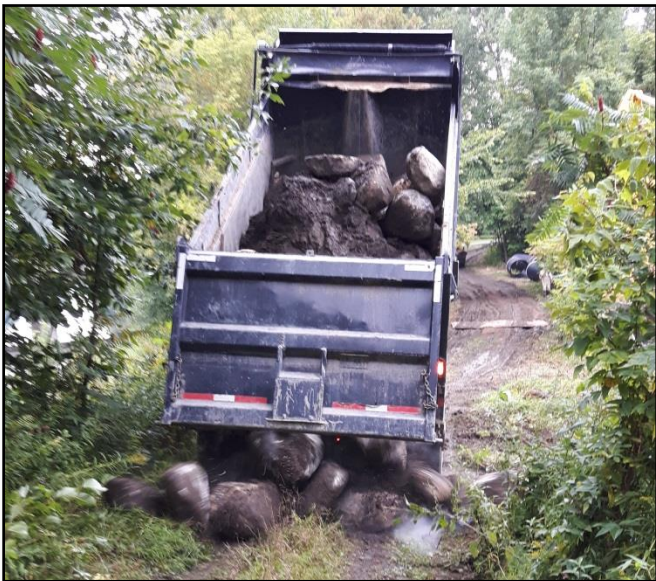
**Photo 3.** Transport des roches sur le site des travaux

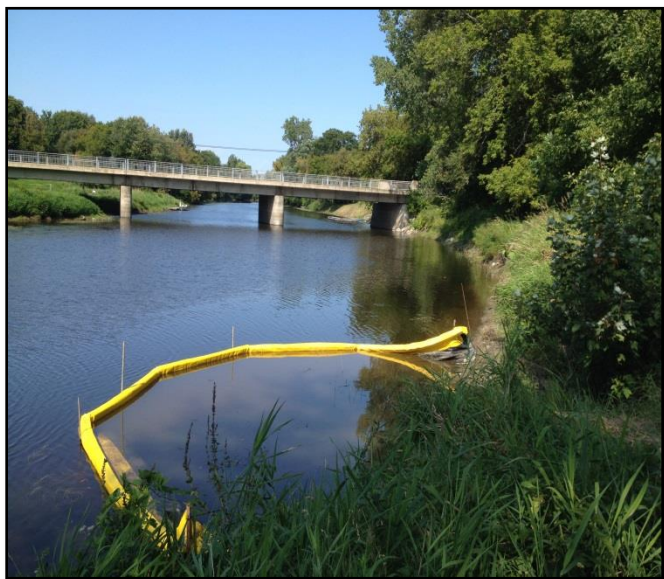
**Photo 5.** Rideau de turbidité installé dans le chenal Tardif

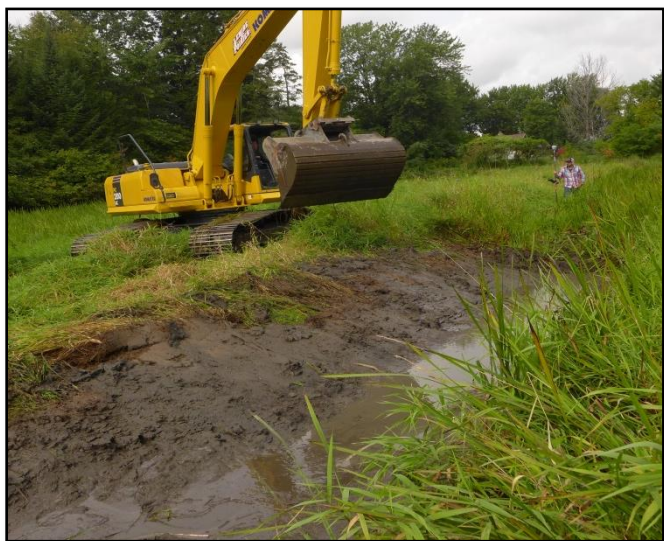
**Photo 7.** Nettoyage du cours d'eau en amont du tracé

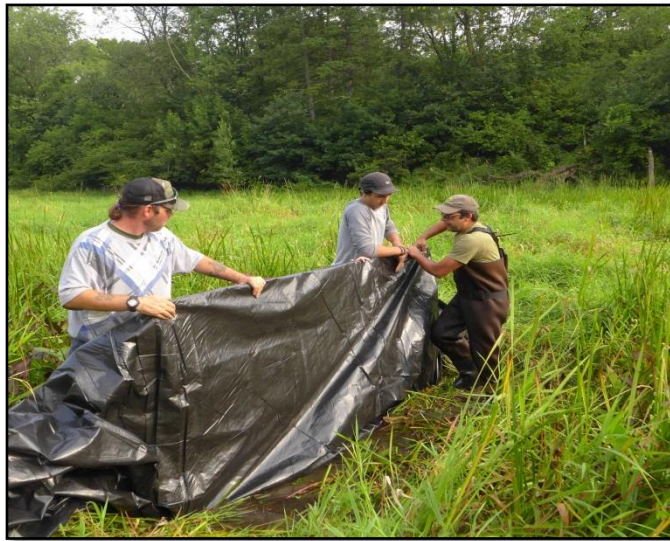
**Photo 8.** Mise en place du batardeau

Un batardeau a été mis en place en amont de l'aménagement, soit au milieu du canal préférentiel nettoyé. Le batardeau était constitué d'une grande planche de bois recouverte d'une membrane de polyéthylène (RP – photo 8), et a été stabilisé à l'aide de matière argileuse retrouvée sur place.

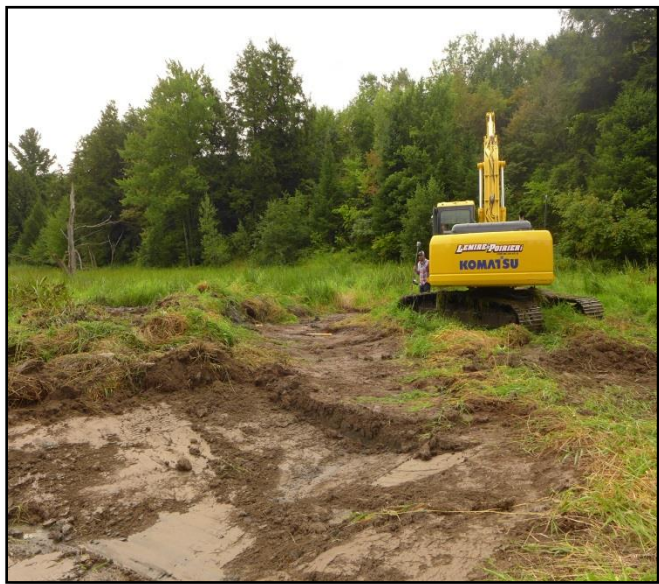
**Photo 9.** Excavation du cours d'eau – retrait de la couche organique

L'excavation a débuté par la partie amont de l'aménagement planifiée. L'opérateur a laissé sur place une parcelle de terre entre l'ancien et le nouveau cours d'eau afin que les travaux s'effectuent à sec. La couche de sol organique a été retirée et mise de côté afin d'être réutilisée ultérieurement. Ensuite, les couches de matières argileuses ont été excavées et directement acheminées au site de dépôt d'Odanak (RP – photos 9 et 10). Les berges du nouveau ruisseau ont été adoucies en respectant un rapport de 1 : 3 (*i.e.* pour 0,5 m d'excavation, chacune des berges devait être large de 1,5 m). Ce faisant, afin de respecter la pente longitudinale de 1% prévue pour le nouveau ruisseau, la quantité de matériel excavé a été beaucoup plus importante en aval qu'en amont de l'aménagement.

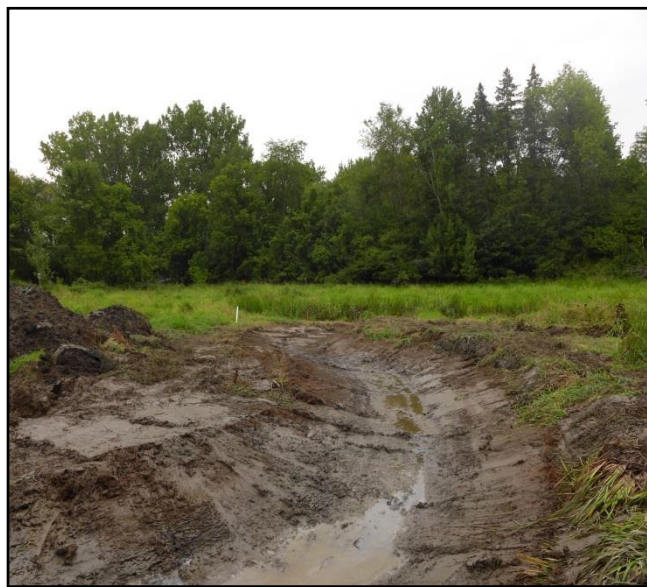
**Photo 10.** Excavation du cours d'eau – retrait de la couche argileuse

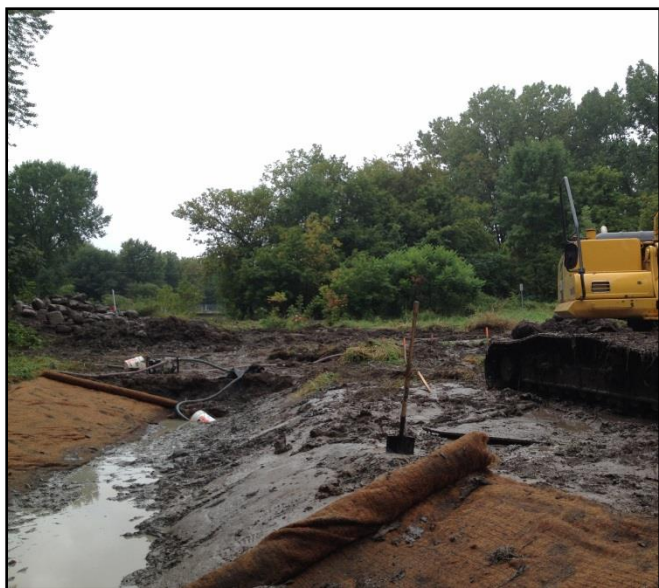
**Photo 11.** Pompe qui évacuait l'eau

Lors de l'excavation, une pompe a été installée périodiquement dans le nouveau ruisseau afin d'évacuer l'eau de pluie ou de ruissellement s'y étant accumulée (RP – photo 11). L'eau pompée a été rejetée dans le milieu forestier adjacent afin que les sédiments soient filtrés par la végétation.

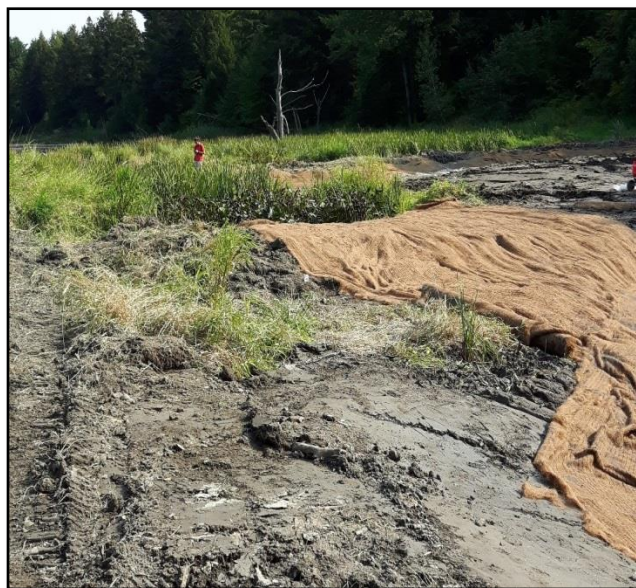
**Photo 12.** Remblai de l'ancien cours d'eau

L'ancien cours d'eau a été remblayé en utilisant le matériel excavé dans le nouveau tronçon. La matière argileuse a tout d'abord été déposée au fond du cours d'eau en s'assurant qu'elle soit reliée à la matière argileuse déjà en place dans le but de favoriser une étanchéité maximale. La partie remblayée a par la suite été recouverte de matériel organique. Le remblai a été configuré en deux sections afin de limiter les risques d'affaissement, soit une première partie légèrement surélevée par rapport au niveau de l'eau en amont, ce qui réduit les risques de débordement, ainsi qu'une seconde partie plus basse et complètement plane (RP – photo 12). Cette configuration permet de créer une discontinuité dans la pente du talus (*i.e.* en escalier), étant donné qu'à cet endroit, le remblai est directement adjacent à la berge du nouveau cours d'eau excavée.

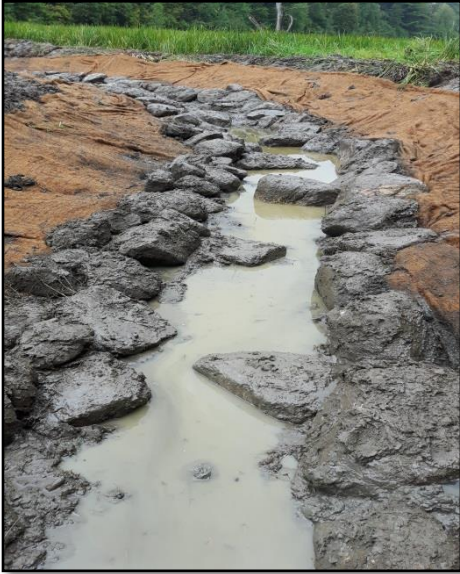
**Photo 13.** Enrochement du cours d'eau

Un enrochement des rives a été effectué simultanément à l'excavation du nouveau cours d'eau. Chaque pierre [Ø 220-550 mm] préalablement nettoyée a été minutieusement installée sur la longueur totale des rives du nouveau ruisseau. Une succession de petits bassins d'environ 1 m de large par 1 m de long a été créée par la mise en place de deux roches rapprochées, formant ainsi des restrictions d'environ 30 cm de large (RP – photo 13). Les restrictions entre les bassins étaient également disposées en alternance gauche-droite. Cette structure permet de ralentir la vitesse d'écoulement de l'eau et de favoriser des conditions propices à la montaison de la perchaude au printemps. Au total, 55 bassins ont été conçus.

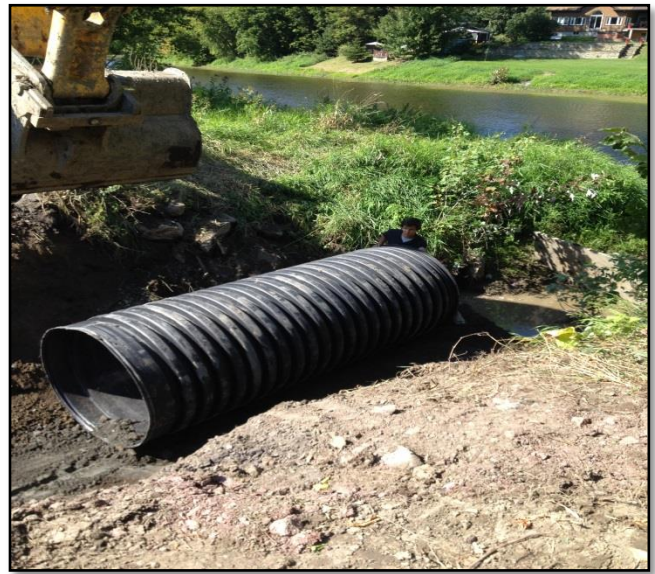
**Photo 14.** Mise en place du nouveau ponceau

À la suite de l'excavation du cours d'eau, un nouveau ponceau mesurant 12 m de long par 1,2 m de diamètre a été installé 115 cm plus profondément que le ponceau précédent (profondeur au radier, RP – photo 14). Le ponceau a été installé 20 cm plus bas que sur les plans initiaux (initialement 95 cm, voir Annexe 3) dû au changement d'élévation au début de la zone d'excavation du cours d'eau (voir section 2.4).

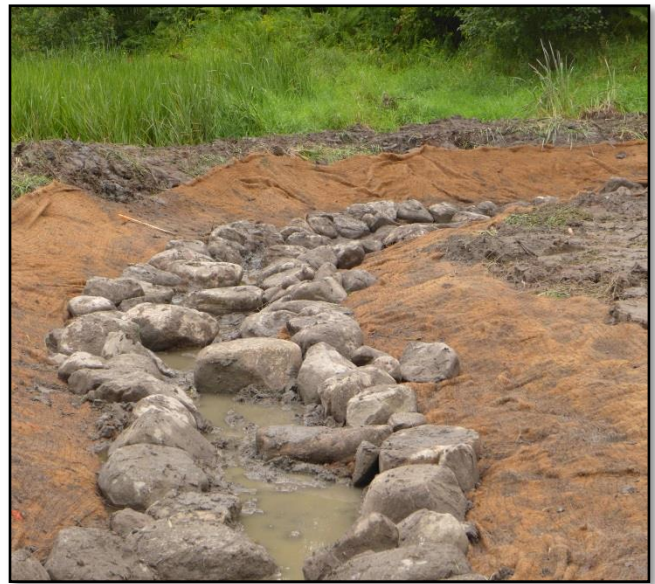
**Photo 16.** Mise en place de tapis anti-érosion (noix de coco)

Suite aux travaux, des semences pour milieux humides (mélange MICA 2009) ont été dispersées sur les talus du cours d'eau et, de façon plus éparse, sur le reste des surfaces impactées (RP – photo 15). Des tapis anti-érosion biodégradables faits de fibres de noix de coco ont ensuite été installés afin de recouvrir les rives du cours d'eau (RP – photo 16). Finalement, 200 arbustes ont été plantés dans les courbes extérieures du cours d'eau, soit 50 saules, 50 cornouillers et 100 aulnes (RP – photo 17). Les efforts de revégétalisation ont été réalisés afin de stabiliser les berges.

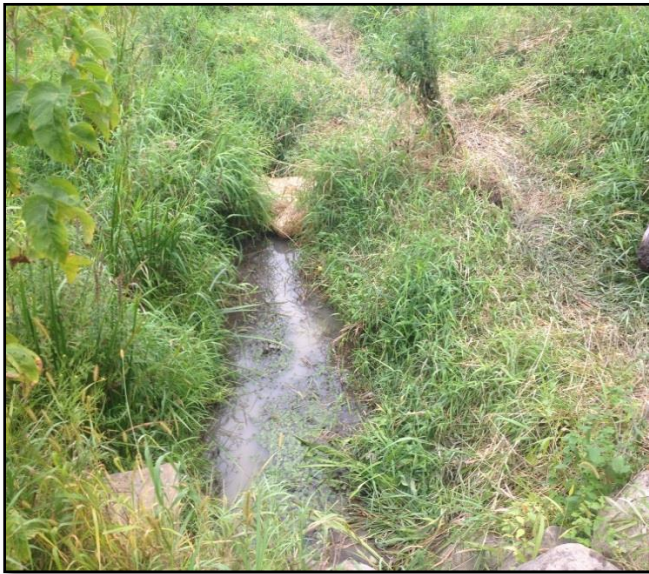
**Photo 21.** Boudin de paille filtrant les sédiments
